RESULTADOS DE LA INSPECCION

FUR N°: 306098

B. RESULTADOS DE LA INSPECCIÓN MECANIZADA REALIZADA DE ACUERDO CON LOS MÉTODOS DEFINIDOS POR LA NTC 5375; NTC 6218; NTC 6282.

G. REGISTRO FOTOGRÁFICO DE LA REVISIÓN TÉCNICO-MECÁNICA Y DE EMISIÓNES CONTAMINANTES

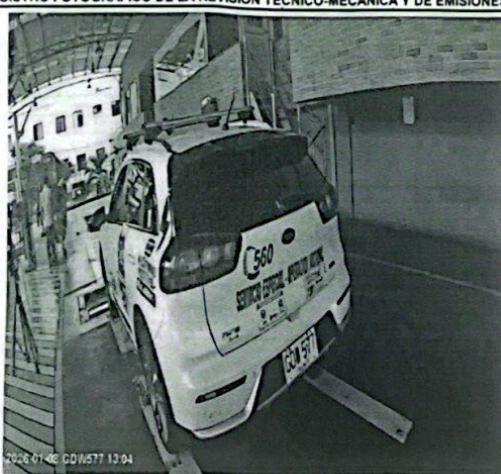
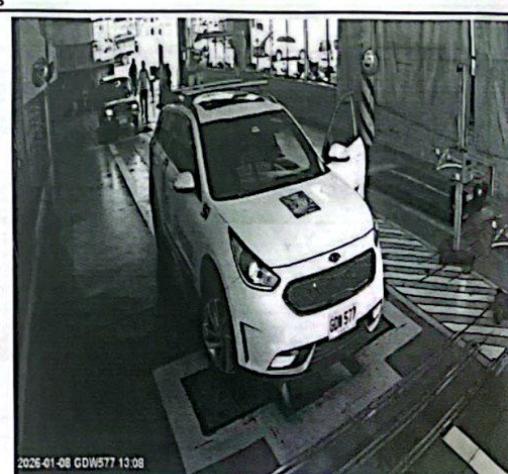
Código	Descripción	Grupo	Tipo de defecto	
			A	B
1.1.7.30.2	Freno de estacionamiento (de parqueo o de mano) con una eficacia inferior al 18%	6.7.12.1 EFICACIA		X
		TOTAL	0	1

Código	Descripción	Grupo	Tipo de defecto	
			A	B
1.1.11.37.6	PROFUNDIDAD DE LABRADO EN EL ÁREA DE MAYOR DESGASTE DE CUALQUIERA DE LAS LLANTAS DE SERVICIO, MENOR A 16 MM. O INFERIOR A LAS MARCAS DE DESGASTE ESPECIFICADAS POR LOS FABRICANTES ES APLICABLE A VEHÍCULOS CON PESO BRUTO VEHICULAR HASTA 3500 KG.	6.11.0 RINES Y LLANTAS	X	
		TOTAL	1	0

→NICOLAS ALFONSO JIMENEZ ALARCON: LLANTAS DELANTERAS LISAS

Si vehículo es RECHAZADO tiene quince (15) días calendario a partir de la fecha de reprobado para efectuar las reparaciones al vehículo y podrá volver por una (1) sola vez sin costo al mismo CDA, para someter el vehículo a una revisión de los aspectos reprobados en la revisión mecanizada y una revisión visual completa. Pasado los quince (15) días o la única (1) oportunidad adicional deberá cancelar la revisión como si fuera la primera vez.
