**FORMATO UNIFORME DE RESULTADOS REVISION VEHICULAR**

Tecnocars Valledupar S.A.S., NIT: 901068212-6 Cra 44 # 28-78 BG 1, VALLEDUPAR (CESAR) TEL: 3174365749 - 5858326
--	---

Placa	SNY614	País	Colombia	Servicio	Público	Clase	Camioneta	Marca	Toyota	Línea	Hilux
Modelo	2015	No. de licencia de transito	10027268699	Fecha Matrícula	2015-11-20	Color	Super blanco	Combustible	Diesel	VIN o Chasis	8AJFR22G0F4576905
No. Motor	2KD-U660594	Tipo Motor	4T	Cilindraje	2494	Kilometraje	316840	Número de Sillas	5	Vidrios Polarizados	SI ( ) NO (X)
Blindaje											SI ( ) NO (X)

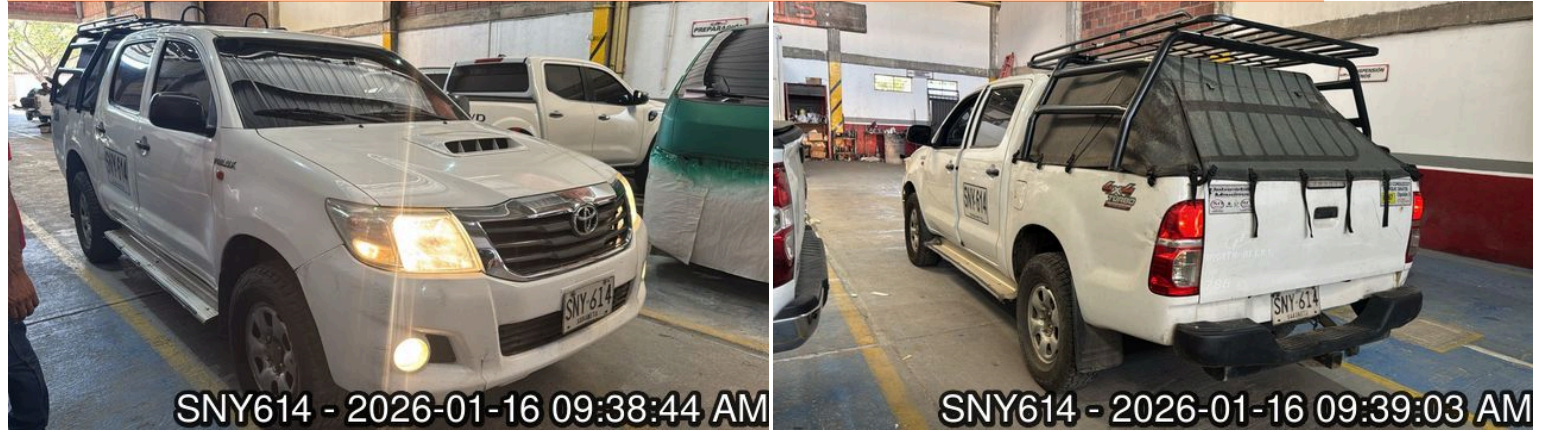
**Carrocería y chasis: DELANTERA**  
 LUCES DE ALTA (BUEN FUNCIONAMIENTO) LUCES DE BAJA (BUEN FUNCIONAMIENTO) LUCES DE REVERSA (BUEN FUNCIONAMIENTO) LUCES DE FRENO (BUENFUNCIONAMIENTO) LUCES DE PARQUEO (BUEN FUNCIONAMIENTO) PLACAS LATERALES Y TECHO (OK) CINTURONES DE SEGURIDAD (OK)
