RESULTADOS DE LA INSPECCIÓN

CDA SUPERCARS, NIT: 900187562-5
 CII 44 # 27-90, BARRANQUILLA (ATLANTICO)
 TEL: 3797777

3. DATOS DEL VEHICULO							
Placa KPO923	País Colombia		Servicio Público	Clase Camioneta	Marca Renault	Línea Duster	
Modelo 2022	No. de licencia de tránsito 10030943545		Fecha Matricula 2022-03-08	Color Blanco glacial (v)	Combustible Gasolina	VIN o Chasis 9FBHJD202NM194781	
No. Motor J759Q094609	Tipo Motor OTTO	Cilindraje 1599	Kilometraje 172038	Número de Sillas 5	Vidrios Polarizados SI () NO (X)	Blindaje SI () NO (X)

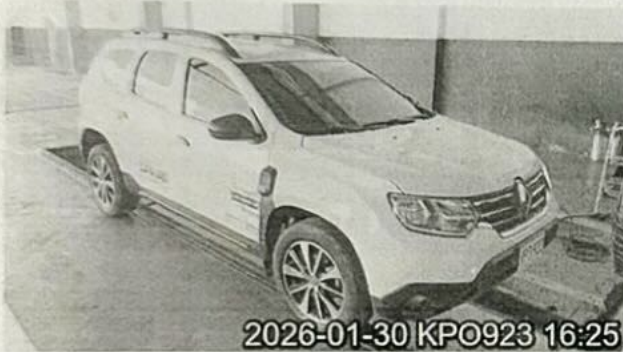
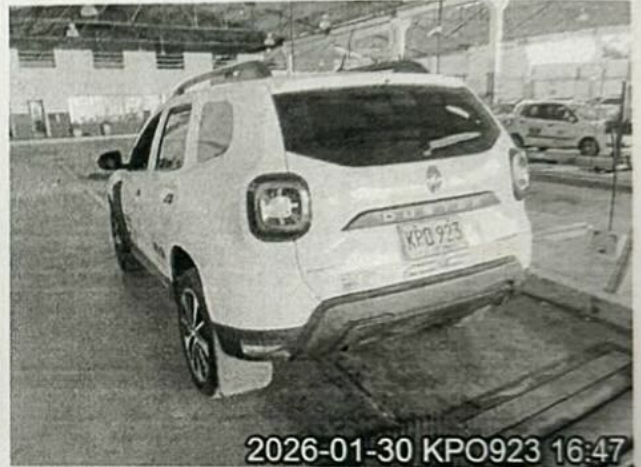
Código	Descripción	Grupo	Tipo de defecto	
			A	B
	Testigos o indicadores encendidos en el tablero de instrumentos que indican falla			X
Total			0	1

Check engine
