RESULTADOS DE LA INSPECCIÓN

cdaLos Dujos CENTRO DE DIAGNOSTICO AUTOMOTRIZ CDA LOS DUJOS LTDA, NIT: 900123363-1
 AV 26 #6W-90, NEIVA (HUILA)
 TEL: 608 8751727

Placa GQZ717	País Colombia	Servicio Público	Clase Camioneta	Marca Renault	Línea Duster oroch
Modelo 2021	No. de licencia de tránsito 10020955390	Fecha Matricula 2020-08-18	Color Blanco glacial (v)	Combustible Gasolina	VIN o Chasis 93Y9SR5B3MJ481592
No. Motor F4RE410C250464	Tipo Motor OTTO	Cilindraje 1998	Kilometraje 101708	Número de Sillas 5	Vidrios Polarizados SI () NO ()
					Blindaje SI () NO (X)

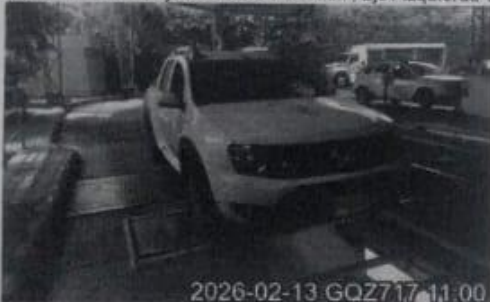
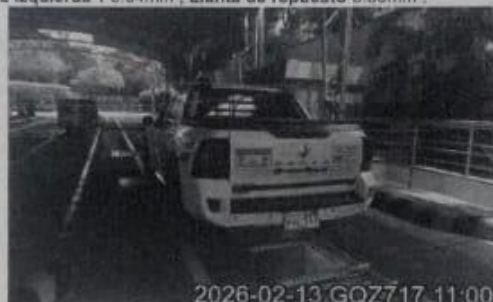
Eje1 derecha 1.345mm ; Eje2 derecha 1.367mm ; Eje1 izquierda 1.367mm ; Eje2 izquierda 1.354mm ; Llanta de repuesto 3.38mm ;
