FORMATO REVISION PREVENTIVA

FUR N°: 00000562

Placa GDW579	Pais COLOMBIA	Servicio PUBLICO	Clase CAMIONETA	Marca KIA	Linea NIRO
Modelo 2020	Número de licencia de tránsito 10023696240	Fecha matrícula 2019/06/17	Color BLANCO	Combustible / Propulsión GASOLINA - ELECTRICO	VIN o Chasis KNACB81CGL5279705
No Motor G4LEKS470868	Tipo motor 4	Cilindraje (cm3) (si aplica) 1580	Kilometraje 208866	Número de pasajeros (sin incluir conductor) 4	Blindaje SI () NO (X)
Potencia (si aplica) 139	Tipo de Carrocería WAGON	Fecha vencimiento SOAT 2026/09/28	Conversión GNV SI () NO () N/A ()	Fecha Vencimiento GNV

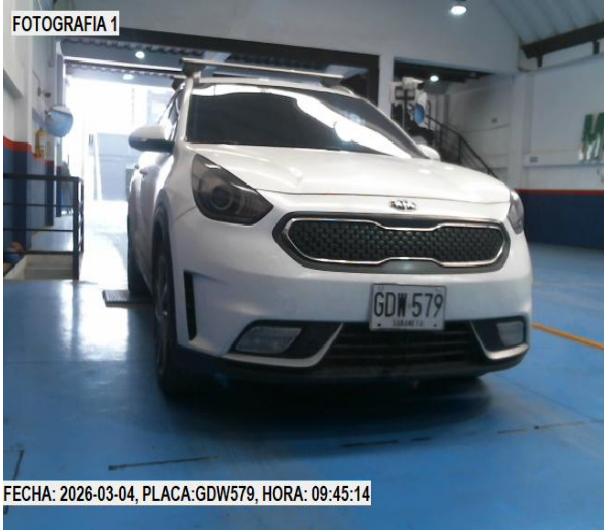
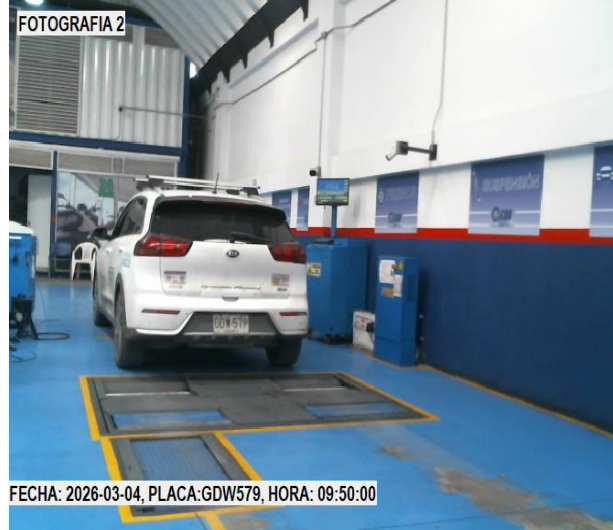
G. REGISTRO FOTOGRÁFICO

CÓDIGO	DESCRIPCIÓN	GRUPO	Tipo de defecto	
			A	B
1.1.11.37.9	Despegue o rotura en las bandas laterales de una o más llantas.	RINES Y LLANTAS		X
TOTAL			0	1
