RESULTADOS DE LA INSPECCIÓN

CENTRO DE DIAGNOSTICO AUTOMOTRIZ CDA LOS DUJOS LTDA, NIT: 900123363-1
 AV 26 #6W-90, NEIVA (HUILA)

B. RESULTADOS DE LA INSPECCIÓN MECANIZADA REALIZADA DE ACUERDO CON LOS MÉTODOS DEFINIDOS EN LA NTC 5375

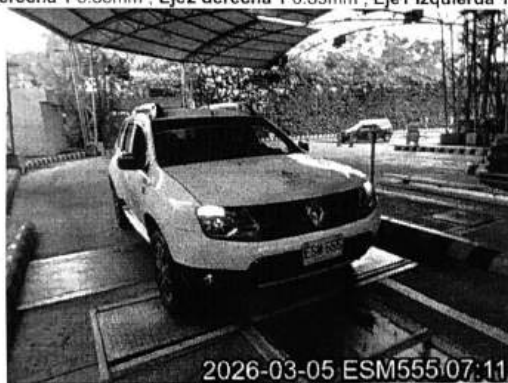
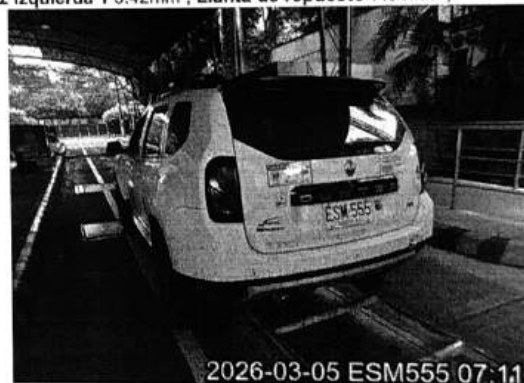
Eje1 derecha 1 5.83mm ; Eje2 derecha 1 6.89mm ; Eje1 izquierda 1 5.58mm ; Eje2 izquierda 1 6.42mm ; Llanta de repuesto 7.34mm ;
