FUR No:25577 - 1

NIT 901371968-3 Tel. 3214905380 -
CENTRO DE DIAGNOSTICO
AUTOMOTRIZ CDA YUMA
CARRERA 1B No. 2 50 CENTRO
POBLADO DE PUERTO BOGOTA
Guaduas, corregimiento Puerto Bogotá
yuma.cda@gmail.com

E. RESULTADOS DE LA INSPECCIÓN MECANIZADA REALIZADA DE ACUERDO A LOS MÉTODOS DEFINIDOS POR LA NTC 5375; NTC 6218; NTC 6282.

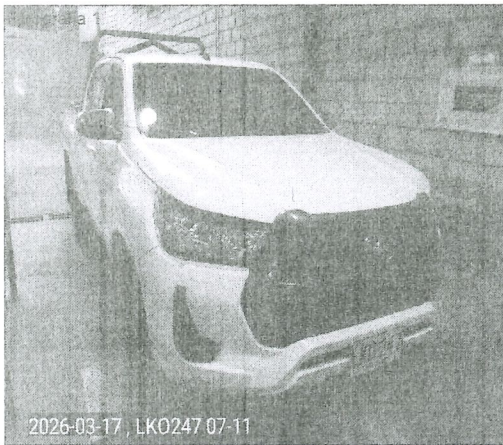
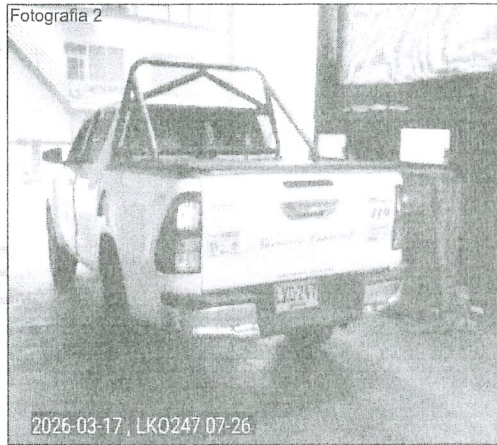
G. REGISTRO FOTOGRAFICO DE LA REVISION

Comentario: oxidación exosto Indicación de que Luces bajas y altas pueden funcionar simultáneamente
Los resultados de las inspecciones preventivas NO tiene ninguna relacion los resultados de la RTMyEC oficial. Presion sonora :
