RESULTADOS DE LA INSPECCIÓN

DiagnostiVA DIAGNOSTIYA LTDA, NIT: 900117669-5
 Cr 73A 77A 62, BOGOTA, D.C. (BOGOTA)
 TEL: 7450298

B. RESULTADOS DE LA INSPECCIÓN MECANIZADA REALIZADA DE ACUERDO CON LOS MÉTODOS DEFINIDOS EN LA NTC 5375

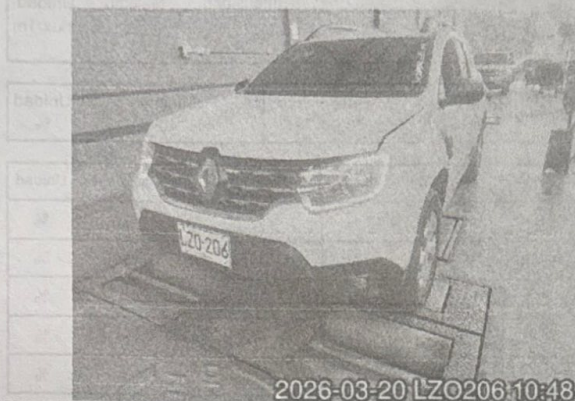
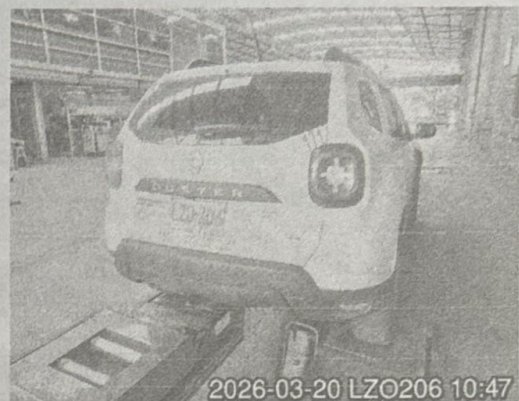
Eje1 derecha 1 2.34mm ; Eje2 derecha 1 2.18mm ; Eje1 izquierda 1 2.89mm ; Eje2 izquierda 1 2.88mm ; Llanta de repuesto 2.23mm ;
