FORMATO UNIFORME DE RESULTADOS DE LA REVISIÓN TECNOMECAÁNICA Y DE EMISIONES CONTAMINANTES

CERTIFICADO NACIONAL TECNOMECAÁNICO S.A.
NIT: 8040171887
Calle 8N # 3 - 240, PIEDECUESTA (SANTANDER)
TEL: 6319999

Placa LCM190	País Colombia	Servicio Público	Clase Camioneta	Marca Mitsubishi	Línea L200 glx mt
Modelo 2022	No. de licencia de 10031703210	Fecha Matrícula 2022-02-17	Color Blanco diamante	Combustible Diesel	VIN o Chasis MMBJKL10NH042498
No. Motor 4N15UHR1961	Tipo Motor DIESEL	Cilindraje 2442	Kilometraje 93235	Número de Sillas 5	Vidrios Polarizados SI () NO (X)
				Blindaje SI () NO (X)

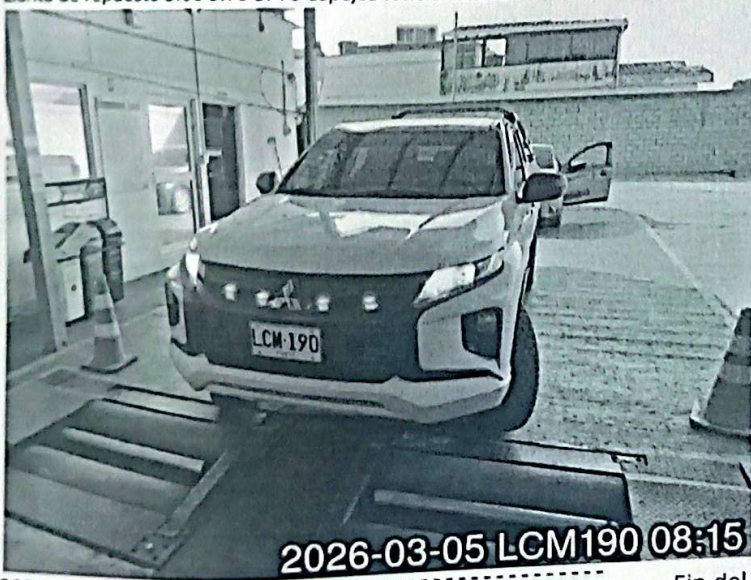
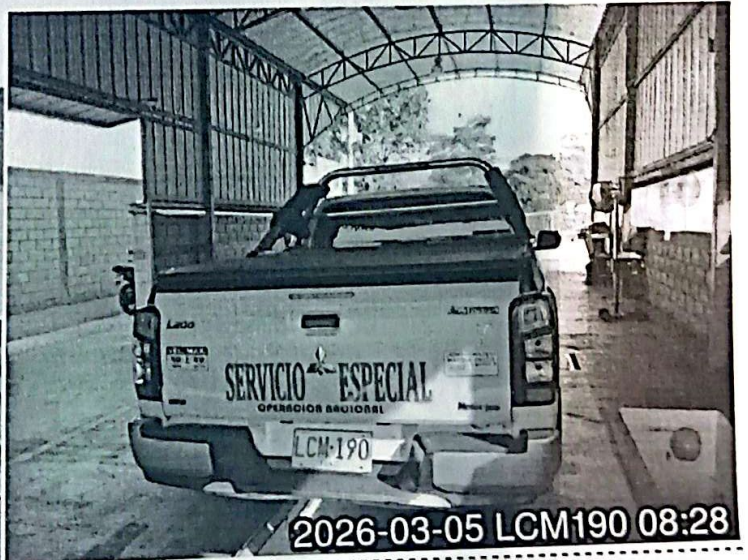
Llanta izquierda del eje 1 7.05/7.11/7.17 Llanta derecha del eje 1 7.21/7.27/7.33 Llanta izquierda del eje 2 7.44/7.50/7.57 Llanta derecha del eje 2 7.56/7.62/7.70
 Llanta de repuesto 5.66 5.70 5. 78 espejos funcionales 3
