RESULTADOS DE LA INSPECCIÓN

cdaLos Dujos CENTRO DE DIAGNOSTICO AUTOMOTRIZ CDA LOS DUJOS LTDA, NIT: 900123363-1
 AV 26 #6W-90, NEIVA (HUILA)
 TEL: 608 8751727

B. RESULTADOS DE LA INSPECCIÓN MECANIZADA REALIZADA DE ACUERDO CON LOS MÉTODOS DEFINIDOS EN LA NTC 5375

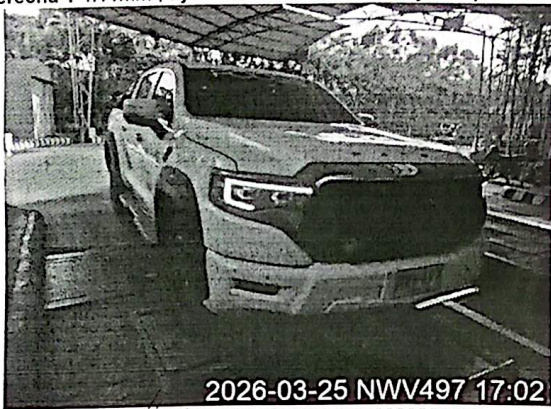
Eje1 derecha 1 4.11mm ; Eje2 derecha 1 4.87mm ; Eje1 izquierda 1 4.23mm ; Eje2 izquierda 1 4.89mm ; Llanta de repuesto 4.51mm ;
