REPUBLICA DE COLOMBIA
MINISTERIO DE TRANSPORTE

CDA CARMOTOS MIX
AV. Carrera 86 # 13A-66/70, Bogotá, D.c., Bogotá, D.C.
Nit:901448044-6 Tel: 3108800284
gerencia@cdacarmotos.com

B. RESULTADOS DE LA INSPECCIÓN MECANIZADA REALIZADA DE ACUERDO CON LOS MÉTODOS DEFINIDOS POR LA NTC 5375; NTC 6218; NTC 6282.

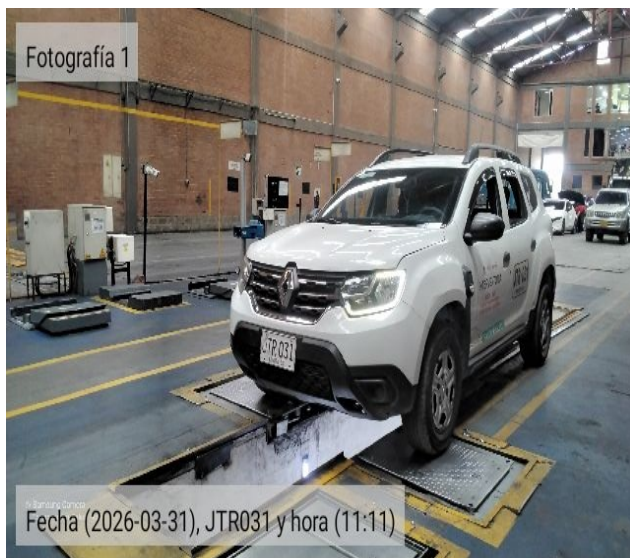
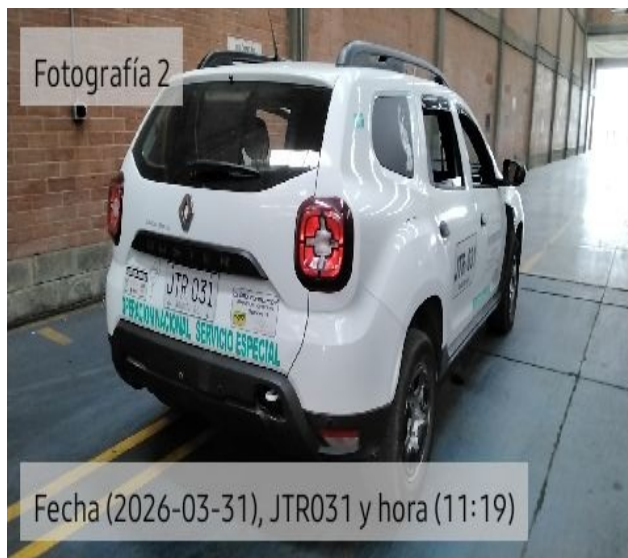
G. REGISTRO FOTOGRÁFICO DE LA REVISIÓN

LUCERO PINZON MALAGON[Toma De Fotos 1-Pruebas Visuales]-ANDRES ESTEBAN GARCIA TRIVIÑO[Toma De Fotos 2-Alineación De Luces-Suspensión-Frenos]-
