RESULTADOS DE LA INSPECCIÓN

B. RESULTADOS DE LA INSPECCIÓN MECANIZADA REALIZADA DE ACUERDO CON LOS MÉTODOS DEFINIDOS EN LA NTC 5375

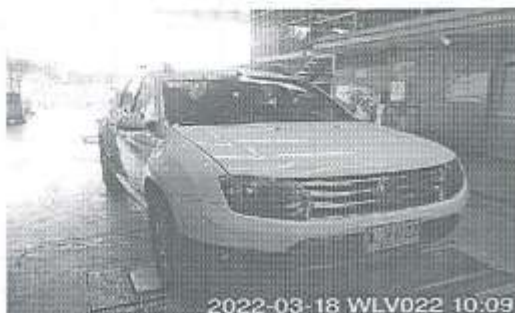
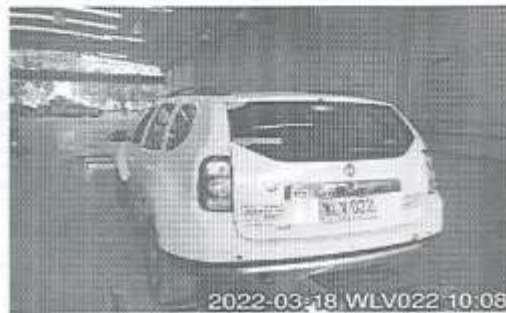
Eje1 derecha 1 3.44mm ; Eje2 derecha 1 3.41mm ; Eje1 izquierda 1 3.77mm ; Eje2 izquierda 1 3.11mm ; Llant de repuesto 4.28mm ;
