CENTRO DE DIAGNOSTICO AUTOMOTOR LOS AMIGOS S.A.S Nit :901260918

Placa KSQ634	País COLOMBIA	Servicio Público	Clase CAMIONETA	Marca VOLKSWAGEN	Línea AMAROK TRENDLINE
Modelo 2022	No. de licencia de tránsito 10025871022	Fecha matrícula 2021-12-29	Color BLANCO CANDY	Combustible Diesel	VIN o Chasis WV1ZZZ2HZNA005975
N. Motor CNF126523	Tipo motor 4T	Cilindrada 1968	Kilometraje 35656	Número de Sillas 3	Vidrios polarizados SI () NO (X)

B. RESULTADOS DE LA INSPECCIÓN MECANIZADA REALIZADA DE ACUERDO CON LOS MÉTODOS DEFINIDOS EN LA NTC 5375

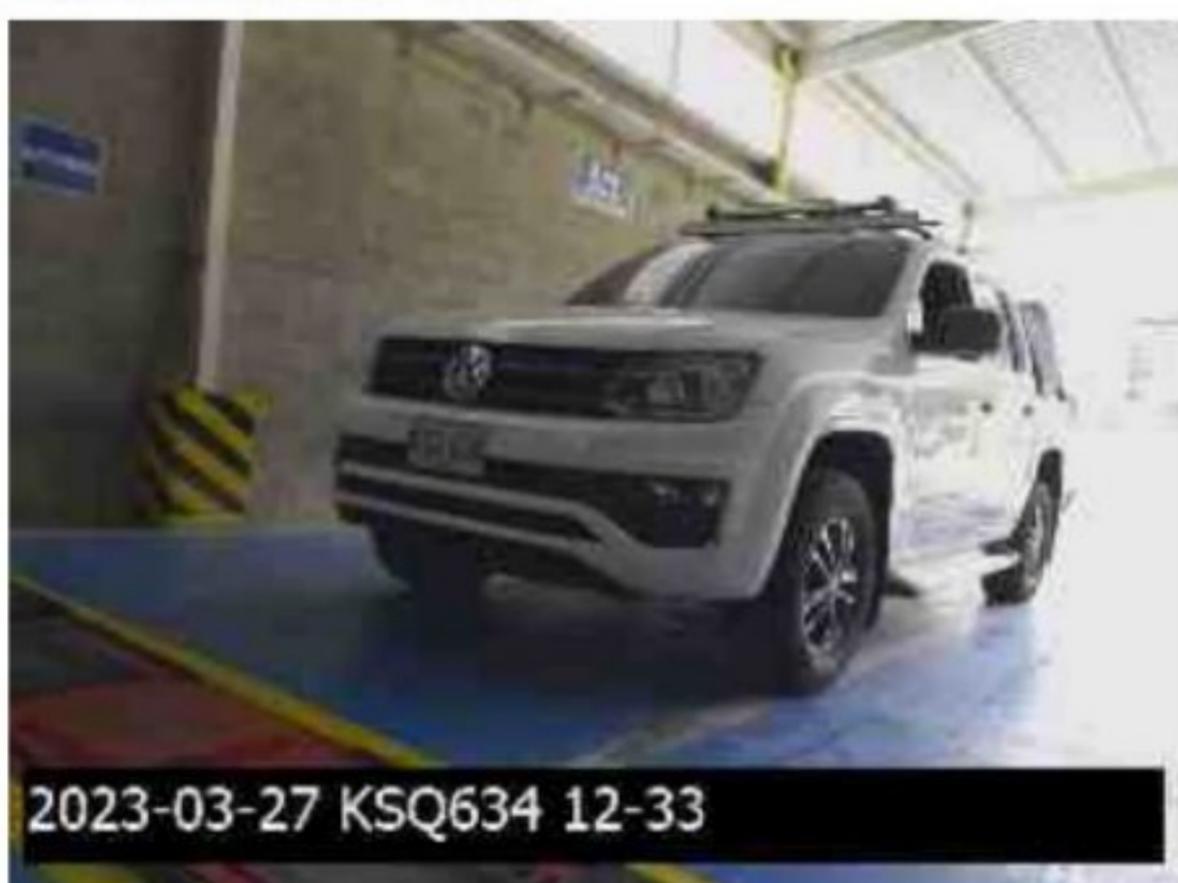
Visual - silvio andres belalcazar benavides,Luces - Juan Felipe Montealegre Ortiz,Desviación - Juan Felipe Montealegre Ortiz,Suspensión - Juan Felipe Montealegre Ortiz,Frenos - Juan Felipe Montealegre Ortiz,Sonometro - silvio andres belalcazar benavides,Foto #1 - Juan Felipe Montealegre Ortiz,Foto #2 - Juan Felipe Montealegre Ortiz,
