**C. DEFECTOS ENCONTRADOS EN LA INSPECCIÓN MECANIZADA DE ACUERDO CON LOS CRITERIOS DEFINIDOS EN LA NTC5375, NTC6218 y NTC 6282 (según corresponda)**

**D. DEFECTOS ENCONTRADOS EN LA INSPECCIÓN VISUAL DE ACUERDO CON LOS MÉTODOS Y CRITERIOS DEFINIDOS EN LA NTC5375 NTC 6218, NTC6282, 4983, NTC 4231 y NTC 3565 (según corresponda)**

**G. REGISTRO FOTOGRÁFICO DE LA REVISIÓN TÉCNICO-MECÁNICA Y DE EMISIONES CONTAMINANTES**

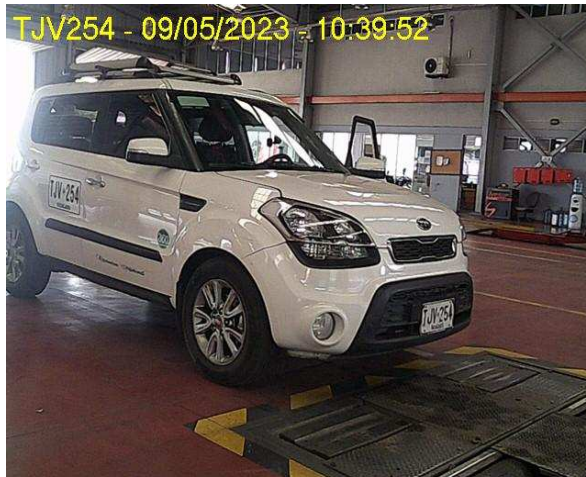
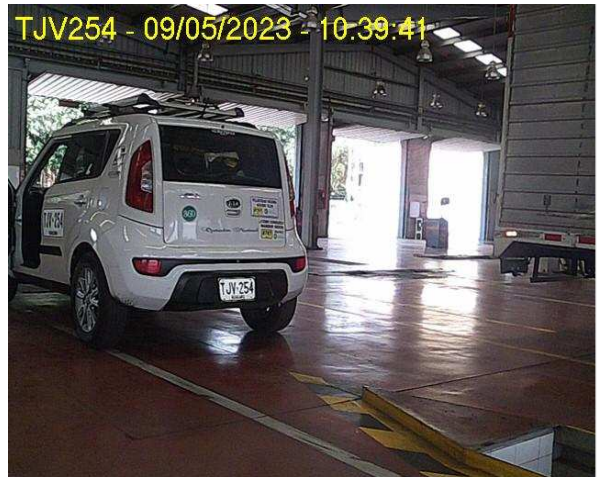
| Código | Descripción | Grupo | Tipo de defecto | |
|---|---|---|---|---|
| 1.1.1.1.7 | Corrosión o mal estado de la carrocería- | 2.1.1. | | X |
| 1.1.12.38.1 | Pérdidas de aceite sin goteo continuo.- | 2.1.1. | | X |
