Placa ETK495	País COLOMBIA	Servicio PÚBLICO	Clase CAMIONETA	Marca RENAULT	Línea DUSTER
Modelo 2023	Número de licencia de tránsito 10026834579	Fecha de matrícula 2022-08-05	Color BLANCO GLACIAL (V)	Combustible / Propulsión GASOLINA	VIN o Chasis 9FBHJD209PM298056
No de motor J759Q135677	Tipo motor Encendido Por Chispa	Cilindraje (cm3) (si aplica) 1598	Kilometraje 18525	Número de pasajeros (sin incluir conductor) 4	Blindaje Sí() NO(X)
Potencia (si aplica) 114	Tipo de carrocería WAGON	Fecha Vencimiento SOAT 2024-08-03	Conversión GNV	Fecha vencimiento GNV

B. RESULTADOS DE LA INSPECCIÓN MECANIZADA REALIZADA DE ACUERDO CON LOS MÉTODOS DEFINIDOS POR LA NTC 5375; NTC 6218; NTC 6282.

EL RESULTADO DE LA REVISIÓN PREVENTIVA, NO INFUYE EN EL RESULTADO DE REVISIÓN TÉCNICO MECÁNICA

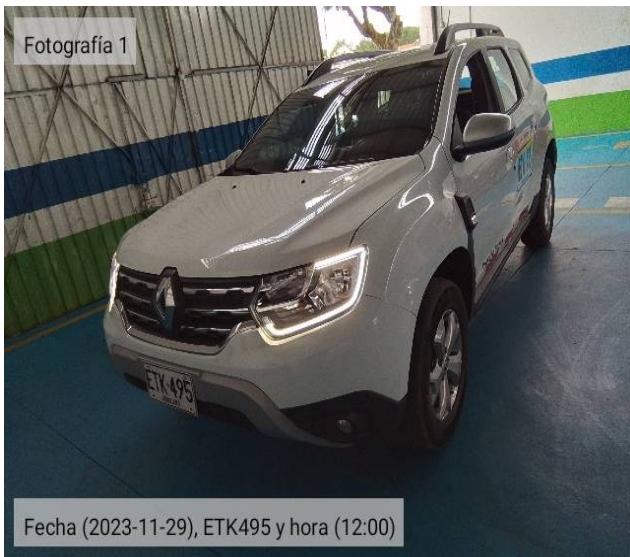
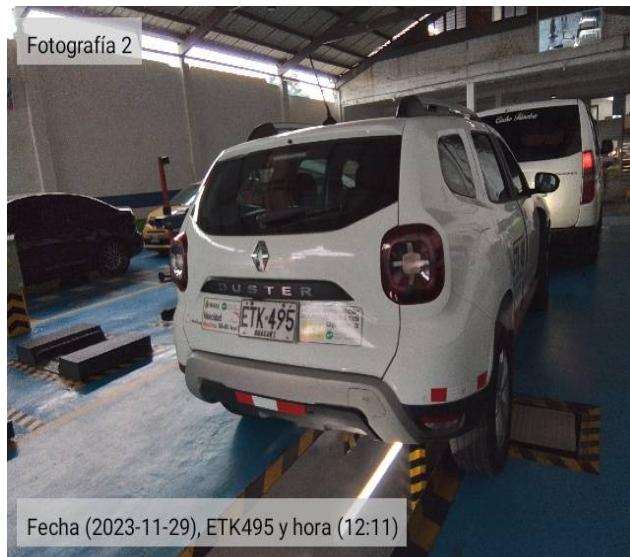
G. REGISTRO FOTOGRÁFICO DE LA REVISIÓN

Código	Descripción	Grupo	Tipo de defecto	
			A	B
1.1.1.1.7	Corrosión o mal estado de la carrocería	Revisión Exterior		X
		TOTAL	0	1
