**IVESUR Colombia Cali**

**No: 965722**
**A. INFORMACIÓN GENERAL**
**1. FECHA**

| Placa:<br><b>WZN169</b> | País:<br><b>COLOMBIA</b> | Servicio:<br><b>PUBLICO</b> | Clase:<br><b>CAMIONETA</b> | Marca:<br><b>CHANGAN</b> | Línea:<br><b>EULOVE</b> |

**B. RESULTADOS DE LA INSPECCIÓN MECANIZADA**

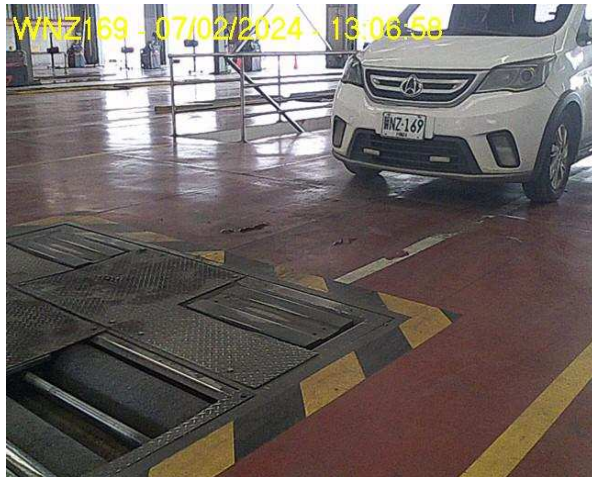
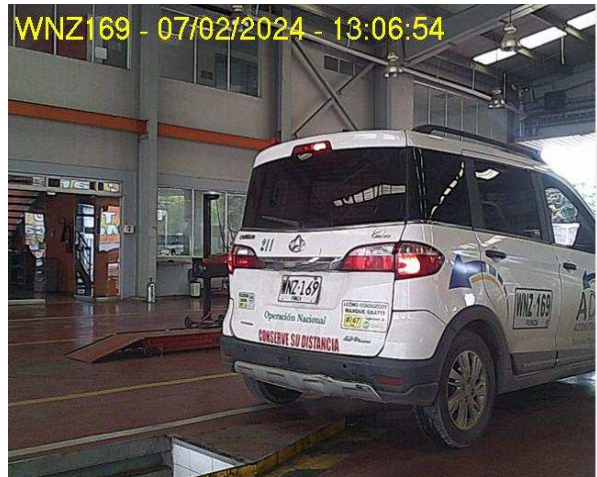
**G. FOTOGRAFÍAS TOMADAS**

| Código | Descripción | Grupo | Tipo de defecto | |
|---|---|---|---|---|
| 1.1.10.36.1 | Desviación lateral para los demás ejes superior a $\pm 10$ [m/km].- | 2.1.1. | | X |
