DATOS DEL VEHÍCULO Y DICTAMEN

Placa:	SLP368	Cliente:	TURISMO DE ANTIOQUIA PARA C
Marca:	NISSAN	Identificación:	8110413066
Línea:	CABSTAR TL 1.35	Teléfono:	3005124174
Color:	Blanco	Dirección:	Amaga
Nº Motor:	BD30123780Y	Fecha Revisión:	22/02/2023 04:12 p.m.
Nº Chasis:	CKDABFTL07D100986	SOAT Hasta:	20/02/2024
Matriculado:	17/01/2007	RTM Hasta:	23/10/2023
Inspector:	Luisafernandacolorado		
Empresa:	Cda Ajustev Riosucio

APROBADO

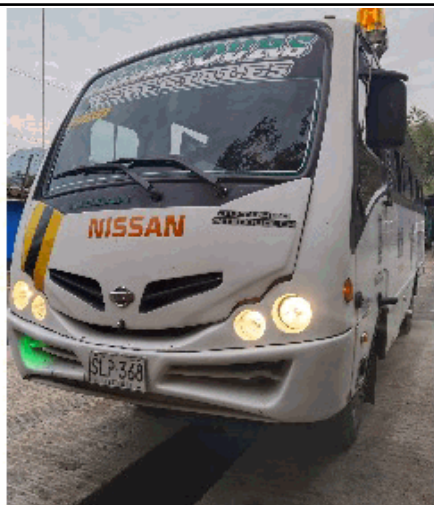
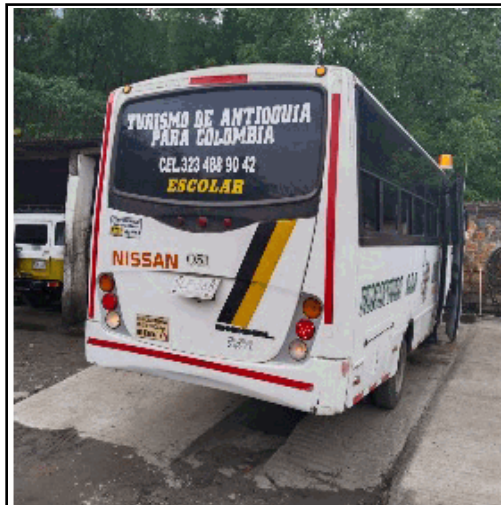
FOTOS DEL VEHÍCULO

-Direccional trasera derecha no funciona. -Humedad leve de aceite por caja de dirección.. *Vehículo revisado por los Inspectores: Jean Paul Duarte y Jairo Fernando Mafla*.
