### DATOS DEL VEHÍCULO Y DICTAMEN

| Placa: | VEF543 | Cliente: | Myriam Patricia Acosta Navarro |
| Marca: | CHEVROLET | Identificación: | 52164379 |
| Línea: | NPR | Teléfono: | 3147492424 |

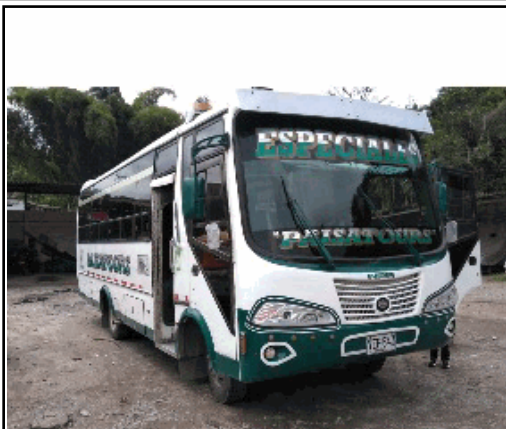
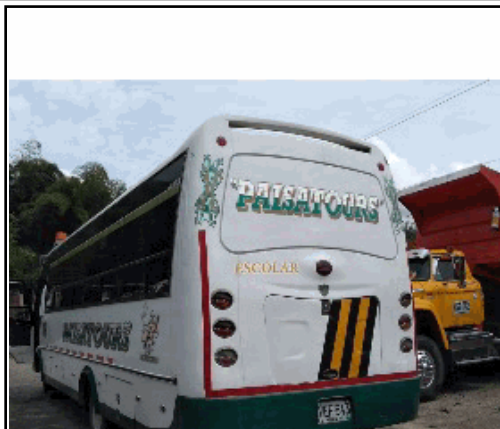
### FOTOS DEL VEHÍCULO

-Humedad leve de aceite en motor, caja y transmisión.. -Llanta de repuesto con reencauche (cambiar). \*Vehículo revisado por los Inspectores: Jairo Fernando Mafla y Diego Alejandro Lerma\*.
