RESULTADOS DE LA INSPECCIÓN

Placa SNV302	País Colombia	Servicio Público	Clase Microbus	Marca Nissan	Línea Urvan
Modelo 2014	No. de licencia de transito 10015379880	Fecha Matrícula 2014-02-20	Color Blanco	Combustible Diesel	VIN o Chasis JN1MC2E26Z0001250
No. Motor YD25334934A	Tipo Motor DIESEL	Cilindraje 2488	Kilometraje 257787	Número de Sillas 16	Vidrios Polarizados SI () NO (X)

B. RESULTADOS DE LA INSPECCIÓN MECANIZADA REALIZADA DE ACUERDO CON LOS MÉTODOS DEFINIDOS EN LA NTC 5375

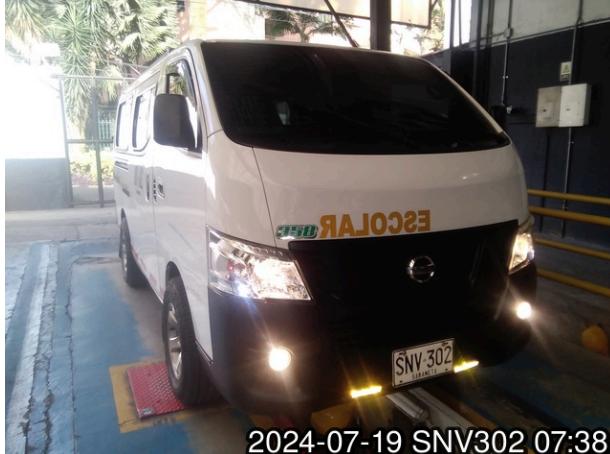
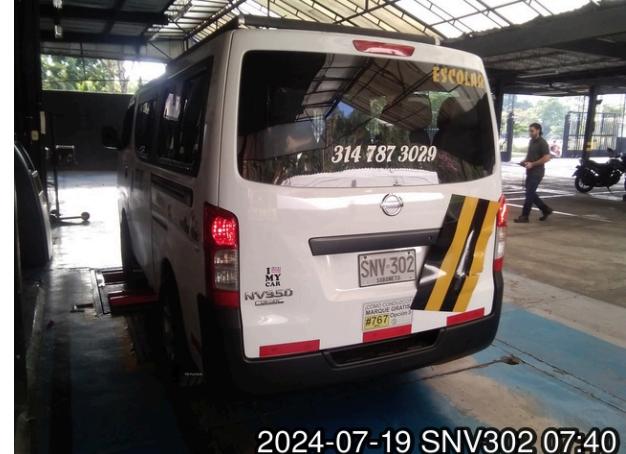
Código	Descripción	Grupo	Tipo de defecto	
			A	B
	Inexistencia o mal estado de los topes de suspensión	6.8 Suspensión		X
		Total	0	1

: Topes de la suspensión delantera en mal estado
