Placa SNP806	País COLOMBIA	Servicio Público	Clase MICROBUS	Marca NISSAN	Línea URVAN
Modelo 2011	No. de licencia de tránsito 10013923205	Fecha matrícula 2010-11-17	Color BLANCO	Combustible Diesel	VIN o Chasis JN1MG4E25Z0793534
N. Motor ZD30248930K	Tipo motor 4T	Cilindraje 3000	Kilometraje 487479	Número de Sillas 13	Vidrios polarizados SI ( ) NO (X)

B. RESULTADOS DE LA INSPECCIÓN MECANIZADA REALIZADA DE ACUERDO CON LOS MÉTODOS DEFINIDOS EN LA NTC 5375

## E. CONFORMIDAD CON LA NORMA NTC 5375

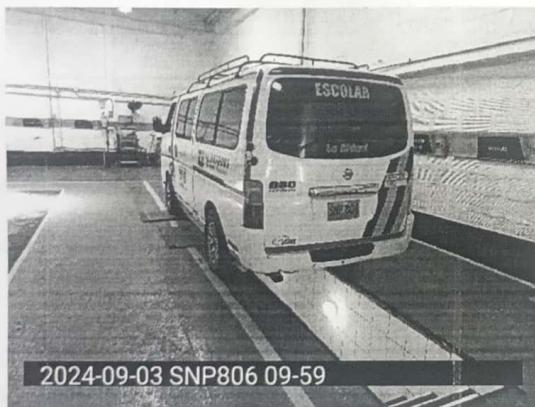
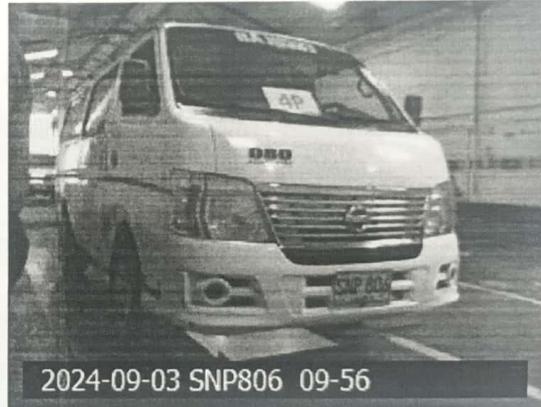
Código	Descripción	Grupo		Tipo de defecto
		A	B	
6120101	Pérdidas de aceite sin goteo continuo.			MOTOR X
6100103	Guardapolvos inexistentes o rotos.			DIRECCIÓN X
				Total 0 2

DI 7 83-7 87-7.91 DD 5.86-5.90-6.02  
 TI 6.00-6.08-6.11 TD 7.76-7.69-7.81  
 R 3.80-3.94-3.86  
 FI 32 FD 30  
 EXP1 36 EXPD 36  
 exploradoras no funcionan., Labrado Eje 1 Izquierda: 7,7 mm, Derecha: 5,7 mm, Eje 2 Izquierda: 5,8 mm, Derecha: 7,6 mm, Repuesto: 3,5 mm.  
 Fuerza Aux Eje 2 : Izq (3378) Der (3467)
