CENTRO DE DIAGNÓSTICO
AUTOMOTRIZ SERVIBERNA
SAS
NIT: 901415238-6
CP: 32 # 11-10
Tel: 3229455038
PALMIRA - Valle del Cauca
SERVIBERNA@GMAIL.COM

| Placa LKM175 | País COLOMBIA | Servicio Público | Clase MICROBUS | Marca MERCEDES BENZ | Línea SPRINTER 515 CDI |

B. RESULTADOS DE LA INSPECCIÓN MECANIZADA.

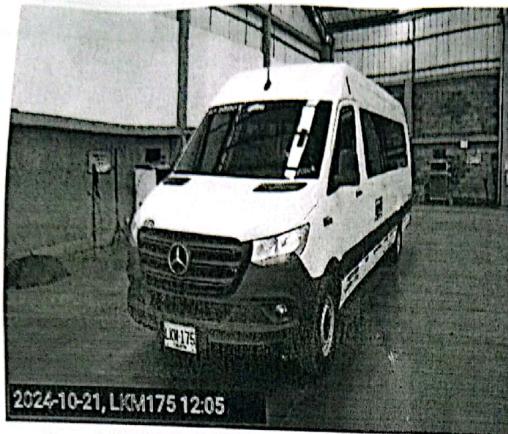
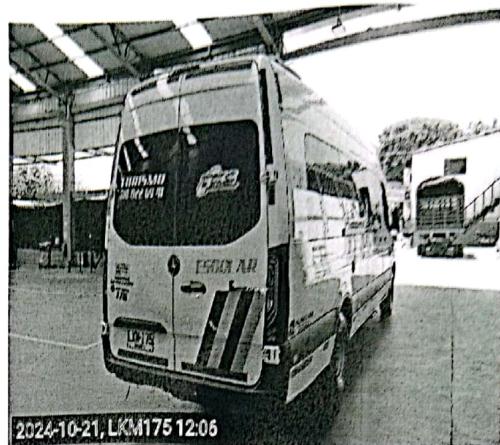
G. REGISTRO FOTOGRÁFICO DE LA REVISIÓN PREVENTIVA

| Código | Descripción | Grupo | Tipo de defecto | |
|---|--|---|---|---|
| 1.1.12.38.1 | Pérdidas de aceite sin goteo continuo. | MOTOR, TRANSMISIÓN Y COMBUSTIBLE | | X |
