RESULTADOS DE LA INSPECCIÓN

CDA GLORIETA GUAYABAL., NIT: 901160380-8
CRA 52 No. 9a-25, MEDELLIN (ANTIOQUIA)
TEL: 6073305 - 3013176894

3.DATOS DEL VEHICULO						
Placa FWL874	País Colombia	Servicio Público	Clase Microbus	Marca Renault	Línea Nuevo master minibus	
Modelo 2021	No. de licencia de transito 10028624846		Fecha Matrícula 2021-09-02	Color Blanco glacial	Combustible Diesel	VIN o Chasis 93YMAF4CEMJ592749
No. Motor M9TC678C031821	Tipo Motor DISESEL	Cilindraje 2299	Kilometraje 106607	Número de Sillas 16	Vidrios Polarizados SI () NO (X)	Blindaje SI () NO (X)

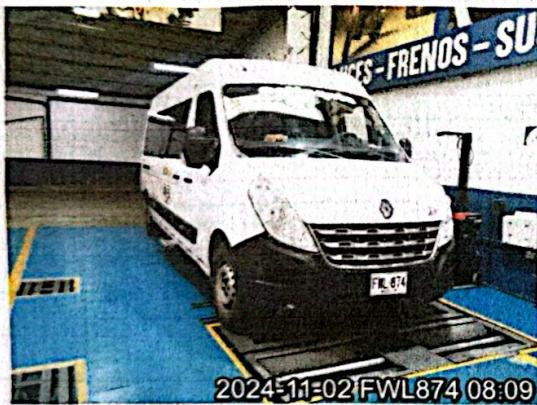
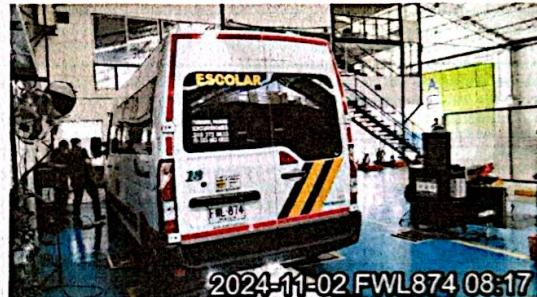
F.COMENTARIOS U OBSERVACIONES ADICIONALES

Código	Descripción	Grupo	Tipo de defecto	
			A	B
	Freno de estacionamiento (de parqueo de mano) con una eficacia inferior al 18%	6.7 Sistema de frenos		X
Total			0	1
