RESULTADOS DE LA INSPECCIÓN

REVISIÓN TÉCNICOMECÁNICA

CDA LA 33 S.A.S, NIT: 811026246-1

| Placa<br>SNV302 | País<br>Colombia | Servicio<br>Público | Clase<br>Microbus | Marca<br>Nissan | Línea<br>Urvan | |

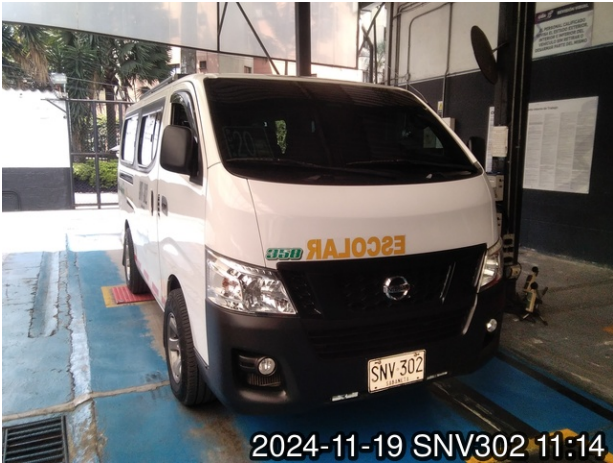
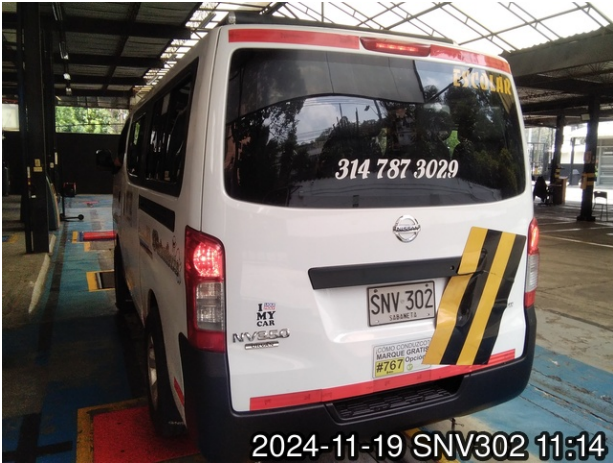
Presion eje1 derecha 1 44.0 PSI Presion eje1 izquierda 1 44.0 PSI Presion eje2 derecha 1 44.0 PSI Presion eje2 izquierda 1 44.0 PSI  
\* Las prueba de luces (si aplica) está reportada en klx a 1m como se establece en la NTC 5375:2012  
Eje1 derecha 1 6.22mm ; Eje2 derecha 1 7.12mm ; Eje1 izquierda 1 6.31mm ; Eje2 izquierda 1 7.05mm ; Llanta de repuesto 5.05mm ;
