A. INFORMACIÓN GENERAL

3. DATOS DEL VEHÍCULO

Placa SNN470	País COLOMBIA	Servicio Público	Clase MICROBUS	Marca NISSAN	Línea URVAN
Modelo 2007	No. de licencia de tránsito 10031369068	Fecha matrícula 2007-02-09	Color BLANCO	Combustible Diesel	VIN o Chasis JN1MG4E25Z0726123
N. Motor ZD30022601W	Tipo motor 4T	Cilindraje 3000	Kilometraje 528722	Número de Sillas 13	Vidrios polarizados SI (X) NO ()

B. RESULTADOS DE LA INSPECCIÓN MECANIZADA REALIZADA DE ACUERDO CON LOS MÉTODOS DEFINIDOS EN LA NTC 5375

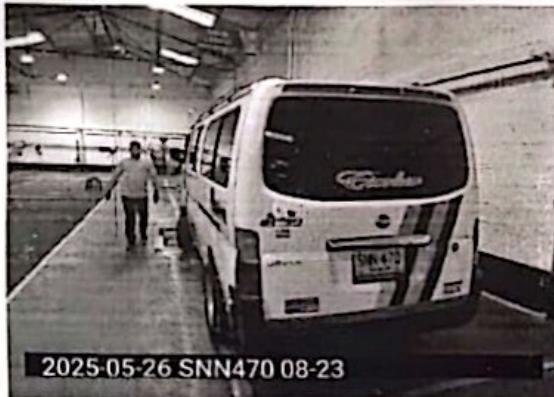
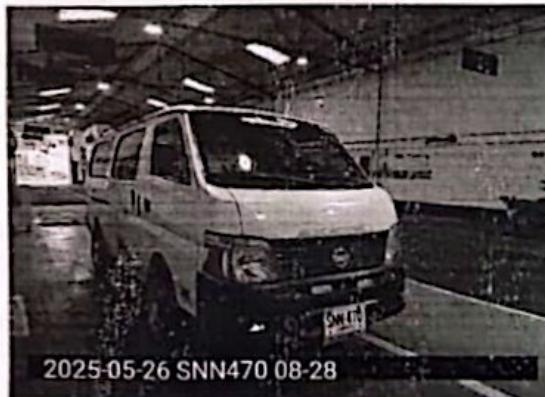
Código	Descripción	Grupo	Tipo de defecto	
			A	B
6010107	Corrosión o mal estado de la carrocería	REVISIÓN EXTERIOR		X
		Total	0	1
