RESULTADOS DE LA INSPECCIÓN

CENTRO DE DIAGNOSTICO AUTOMOTOR LOS BUCAROS, NIT: 900139778-4

Placa WNK156	País Colombia	Servicio Público	Clase Microbus	Marca Nissan	Línea Urvan
Modelo 2015	No. de licencia de transito 10025826658	Fecha Matrícula 2015-06-01	Color Blanco	Combustible Diesel	VIN o Chasis JN1MC2E26Z0003761
No. Motor YD25359942A	Tipo Motor DIESEL	Cilindraje 2488	Kilometraje 264466	Número de Sillas 17	Vidrios Polarizados SI () NO ()

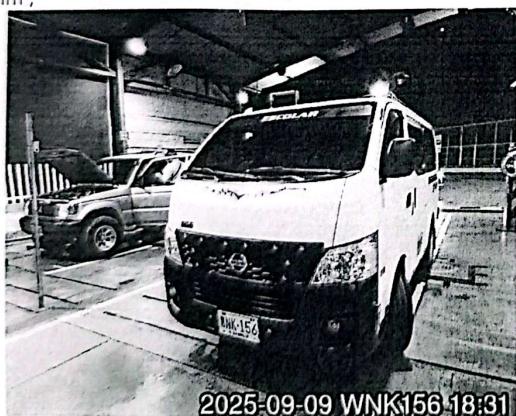
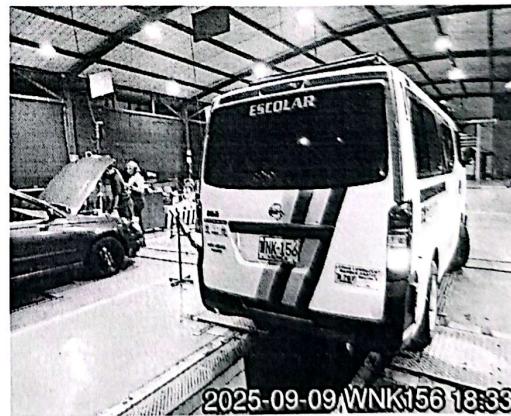
Presion eje1 derecha 1 50.5 PSI Presion eje1 izquierda 1 50.4 PSI Presion eje2 derecha 1 50.9 PSI Presion eje2 izquierda 1 50.3 PSI Presion repuesto 40.6 PSI

Eje1 derecha 1 3.81mm ; Eje2 derecha 1 3.54mm ; Eje1 izquierda 1 3.32mm ; Eje2 izquierda 1 3.45mm ; Llanta de repuesto 4.23mm ;
