Placa EQX594	País COLOMBIA	Servicio Público	Clase MICROBUS	Marca RENAULT	Línea NUEVO MASTER MINIBUS
Modelo 2018	Número de licencia de tránsito 10031511780	Fecha matrícula 2017-12-07	Color BLANCO GLACIAL	Combustible / Propulsión Diesel	VIN o Chasis 93YMAF4CEJJ013071
N. Motor M9TC678C029309	Tipo motor N/A	Cilindraje (cm³) (si aplica) 2299	Kilometraje 247400	Número de pasajeros (sin incluir conductor) 17	Blindaje SI() NO(X)
Potencia (si aplica) 125	Tipo de Carrocería CERRADA	Fecha de Vencimiento SOAT 2026-12-06	Conversion GNV SI() NO(X) N/A()	Fecha de Vencimiento GNV

## B. RESULTADOS DE LA INSPECCIÓN MECANIZADA REALIZADA DE ACUERDO CON LOS MÉTODOS DEFINIDOS POR LA NTC 5375; NTC 6218; NTC 6282.

## CERTIFICADO DE REVISIÓN TÉCNICO MECÁNICA Y DE EMISIONES CONTAMINANTES

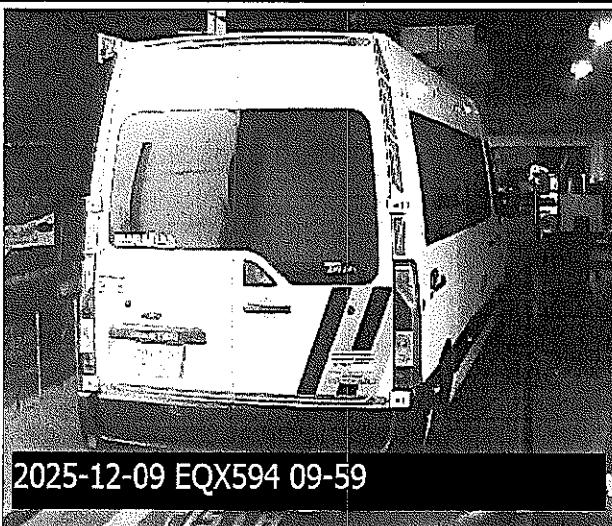
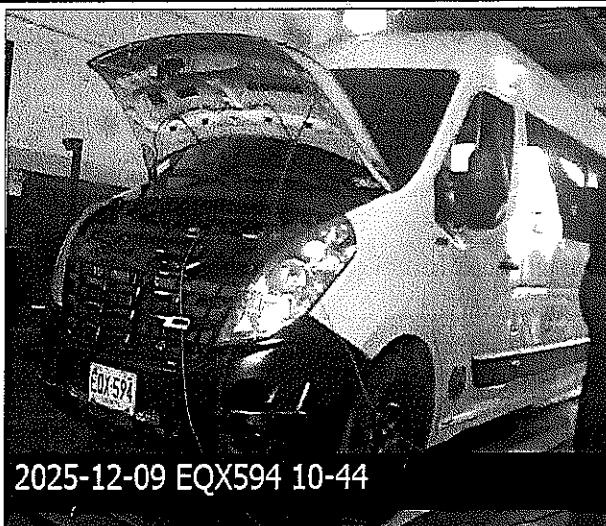
#### G. REGISTRO FOTOGRÁFICO DE LA REVISIÓN TÉCNICO-MECÁNICA Y DE EMISIONES CONTAMINANTES

Código	Descripción	Grupo		Tipo de defecto
		A	B	
1.1.10.35.4	Fugas visibles sin goteo continuo en el sistema hidráulico de dirección.	DIRECCIÓN		Total 0 1
