RESULTADOS DE LA INSPECCIÓN

La Aguacatala CENTRO DE DIAGNOSTICO AUTOMOTOR LA AGUACATALA, NIT: 900967517-0
 CR 48#16Sur 85, MEDELLIN (ANTIOQUIA)
 TEL: (4)5608224

Placa TMW966	País Colombia	Servicio Público	Clase Microbus	Marca Kia	Línea Grand pregio
Modelo 2008	No. de licencia de transito 10028193199	Fecha Matricula 2007-09-04	Color Blanco	Combustible Diesel	VIN o Chasis 8L0TS73228E000298
No. Motor JT572060	Tipo Motor DIESEL	Cilindraje 3000	Kilometraje 550605	Número de Sillas 18	Vidrios Polarizados SI () NO ()
					Blindaje SI () NO (X)

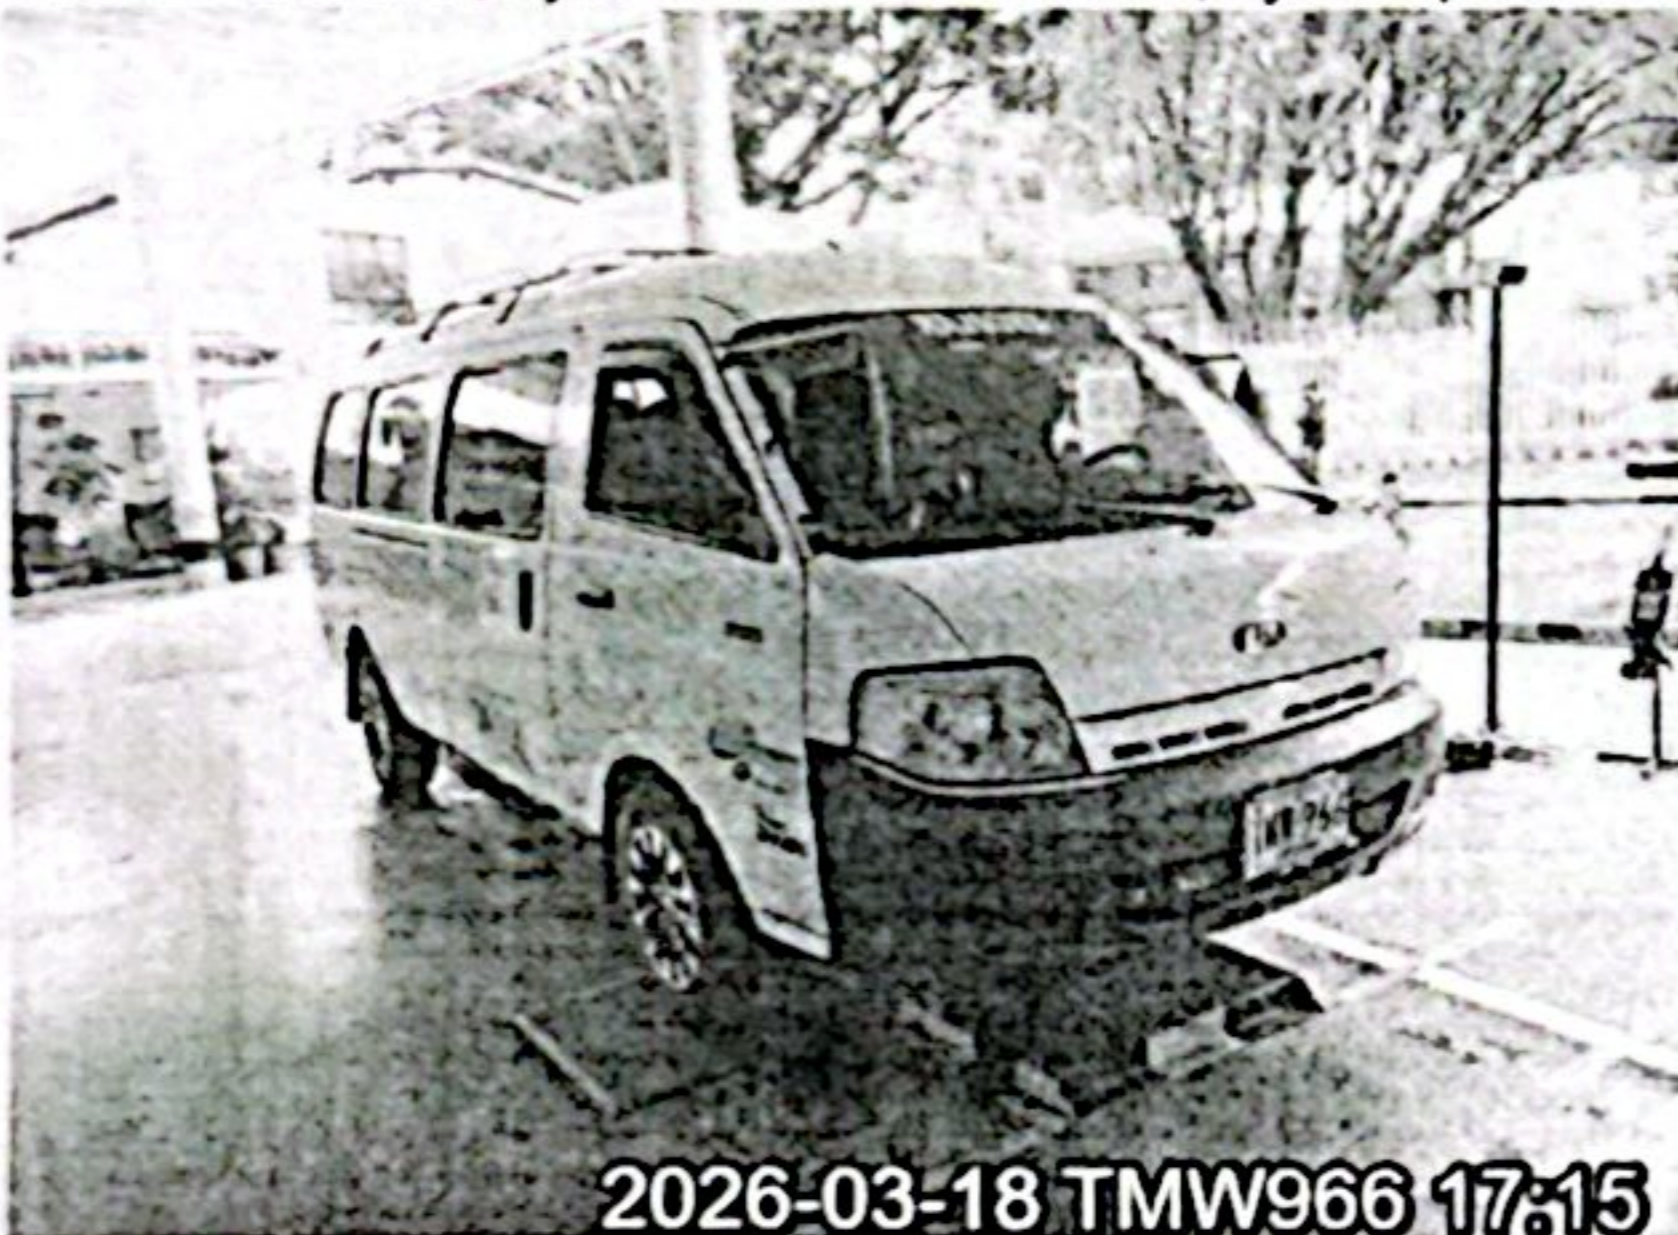
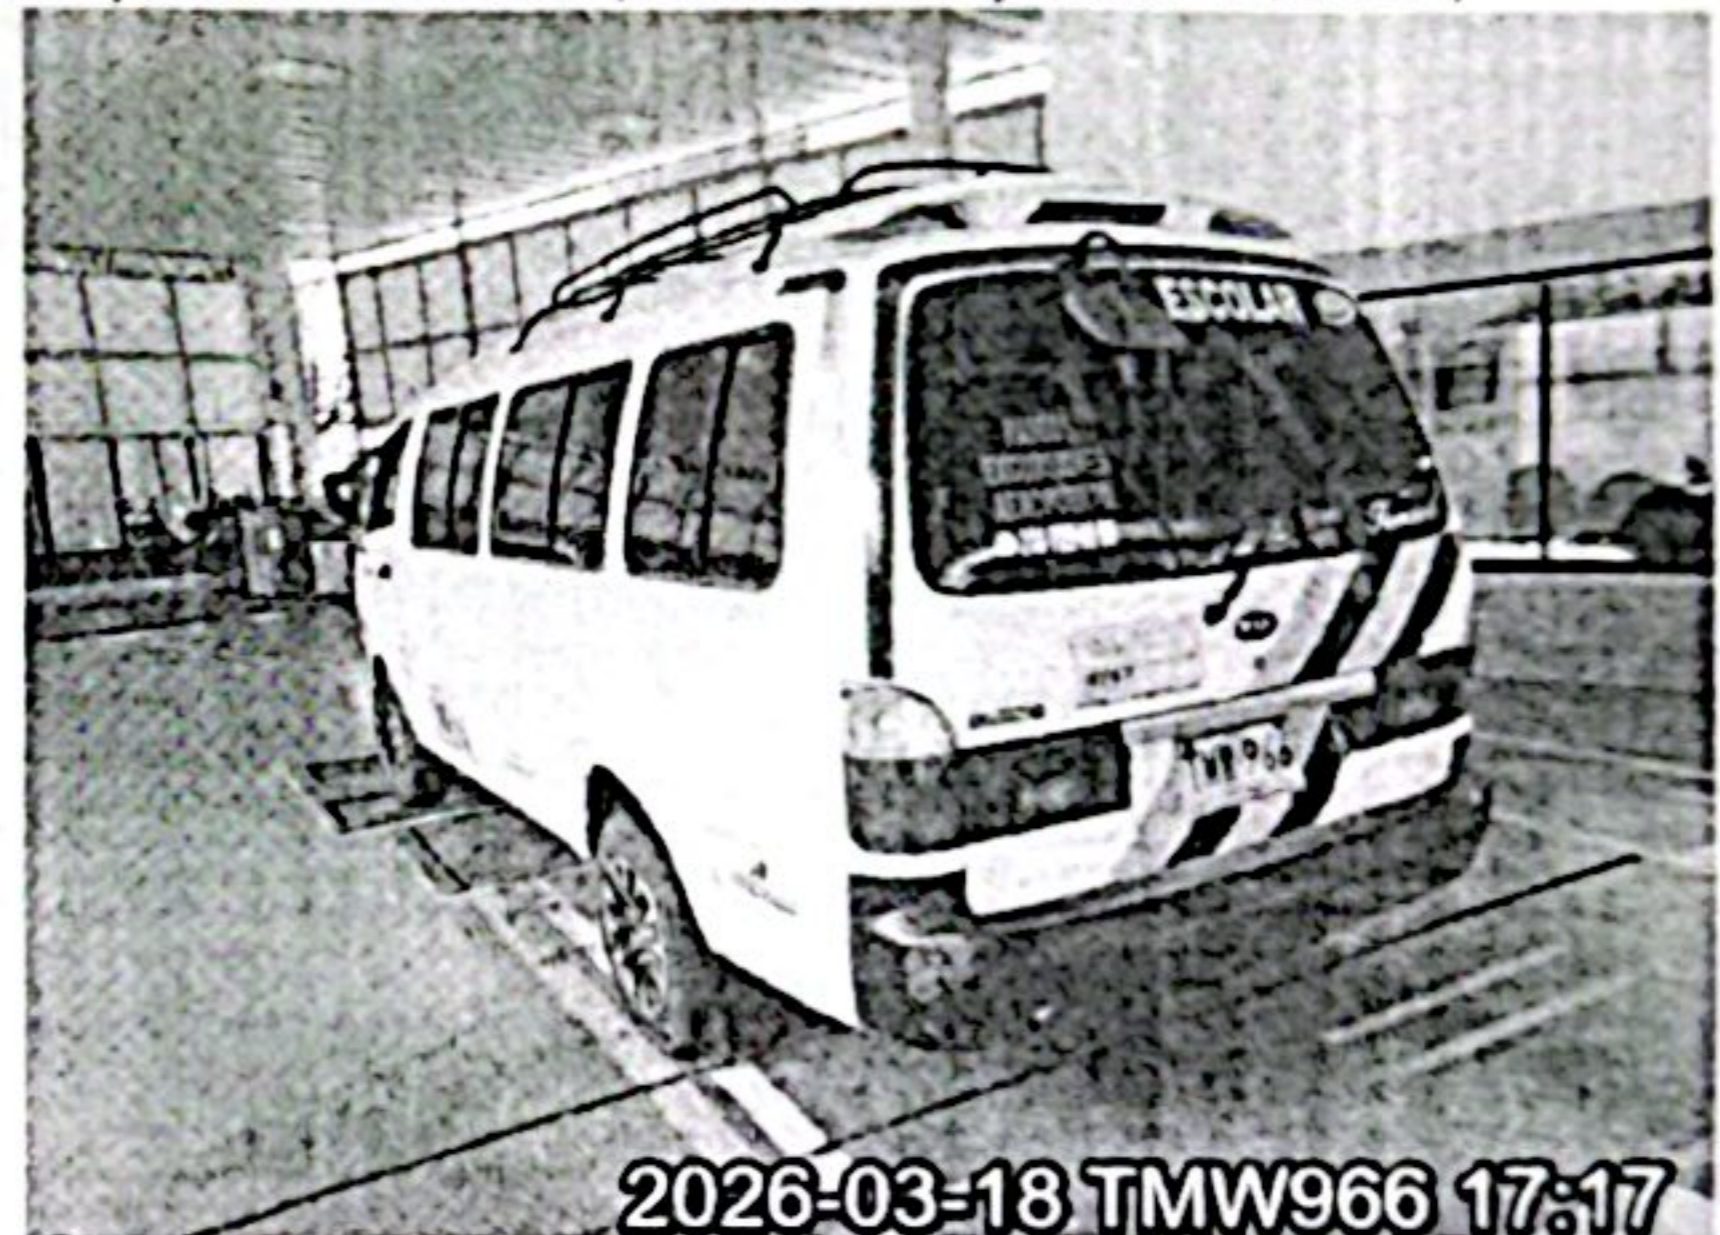
Código	Descripción	Grupo	Tipo de defecto	
			A	B
	Perdidas de aceite sin goteo continuo en la transmisión o la caja	6.14 Transmisión		X
Total			0	1
