A. INFORMACIÓN GENERAL
1. FECHA
2. DATOS DEL PROPIETARIO O TENEDOR DEL VEHÍCULO

3. DATOS DEL VEHICULO

Placa SDT640	Pais COLOMBIA	Servicio Público	Clase MICROBUS	Marca NISSAN	Linea URVAN
Modelo 2009	No. de licencia de tránsito 10017968499	Fecha matricula 2009-11-24	Color BLANCO	Combustible Diesel	VIN o Chasis JN1MG4E25Z0792605
N. Motor ZD30225058K	Tipo motor 4T	Cilindraje 3000	Kilometraje 736826	Número de Sillas 14	Vidrios polarizados SI () NO (X)
				Blindaje SI () NO (X)

B. RESULTADOS DE LA INSPECCIÓN MECANIZADA REALIZADA DE ACUERDO CON LOS MÉTODOS DEFINIDOS EN LA NTC 5375

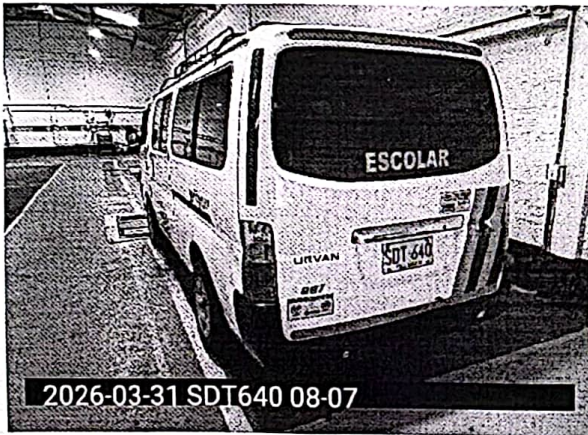
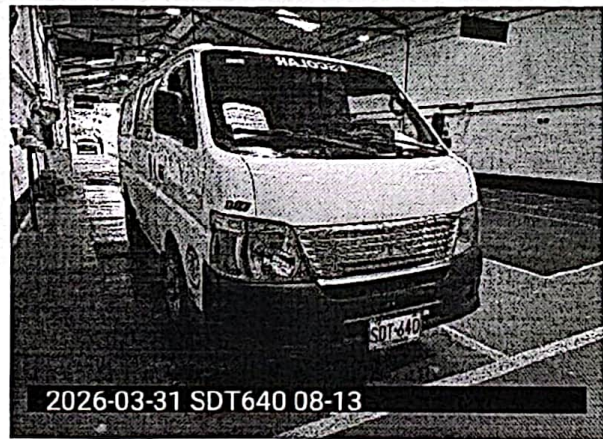
FI 32 FD 32, Labrado Eje 1 Izquierda: 2,0 mm, Derecha: 2,2 mm, Eje 2 Izquierda: 2,5 mm, Derecha: 2,5 mm, Repuesto: 3,8 mm, Fuerza Aux Eje 2 : Izq (1815) Der (1636)
