DATOS DEL VEHÍCULO Y DICTAMEN

Placa:	SLP368	Cliente:	TURISMO DE ANTIOQUIA PARA C
Marca:	NISSAN	Identificación:	8110413066
Línea:	CABSTAR TL 1.35	Teléfono:	3005124174
Color:	Blanco	Dirección:	Amaga
Nº Motor:	BD30123780Y	Fecha Revisión:	20/04/2022 11:51 a.m.
Nº Chasis:	CKDABFTL07D100986	SOAT Hasta:	08/02/2023
Matriculado:	17/01/2007	RTM Hasta:	26/10/2022
Inspector:	Luisafernandacolorado		
Empresa:	Cda Ajustev Riosucio

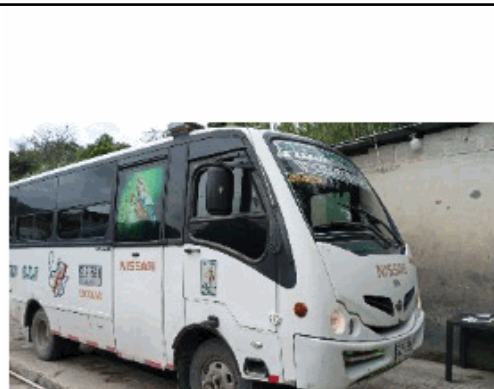
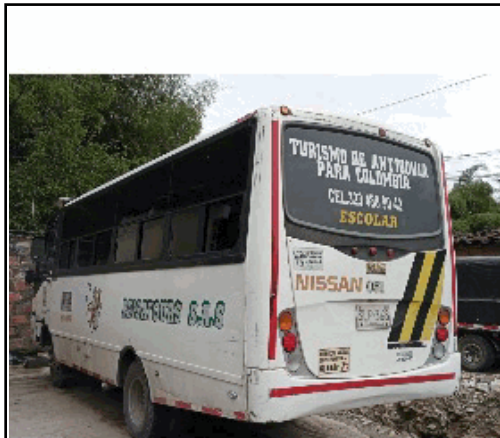
FOTOS DEL VEHÍCULO

-Humedad leve de aceite por caja de dirección.. -Poca vida útil en llantas traseras izquierdas . -Luz de reversa derecha no funciona.. *Vehículo revisado por los Inspectores: Jairo Fernando Mafla y Andrés Navarro*.
