**CDA**  
**SUPERCARS** La Calidad  
 NIT. 900.187.562-5

**RESULTADOS DE LA INSPECCIÓN**

Placa WGW750	País Colombia	Servicio Público	Clase Camioneta	Marca Chevrolet	Línea Tracker
Modelo 2018	No. de licencia de transito 10016090622	Fecha Matrícula 2018-05-16	Color Blanco galaxia	Combustible Gasolina	VIN o Chasis 3GNDJ8EE1JL268987
No. Motor CJL268987	Tipo Motor OTTO	Cilindraje 1796	Kilometraje 114241	Número de Sillas 2	Vidrios Polarizados SI ( ) NO (X)
					Blindaje SI ( ) NO (X)

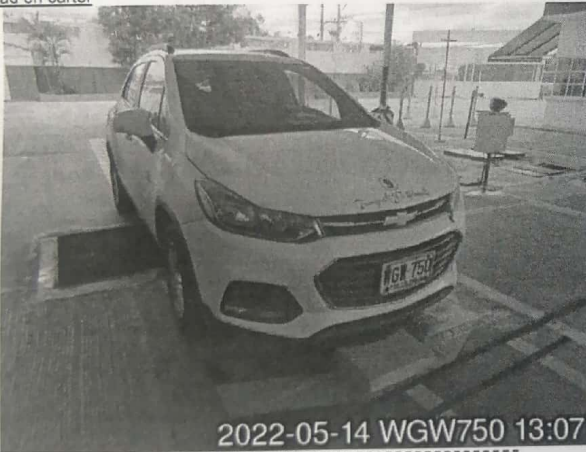
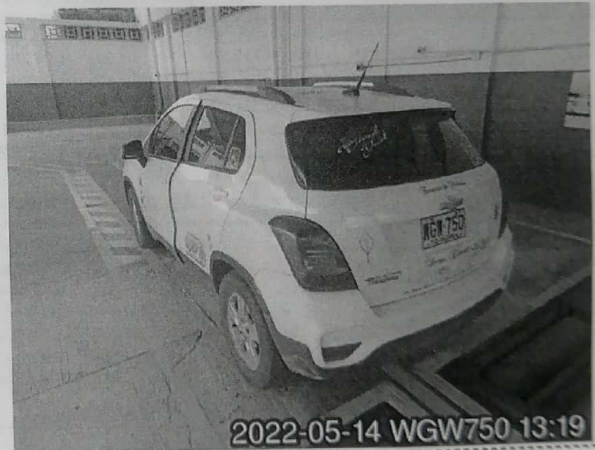
Código	Descripción	Grupo	Tipo de defecto	
			A	B
	Pérdidas de aceite sin goteo continuo	Motor		X
Total			0	1

: Humedad en carter
