RESULTADOS DE LA INSPECCIÓN

CDA SUPERCARS, NIT: 900187562-5
 CII 44 #27-90, BARRANQUILLA (ATLANTICO)
 TEL: 3797777

B. RESULTADOS DE LA INSPECCIÓN MECANIZADA REALIZADA DE ACUERDO CON LOS MÉTODOS DEFINIDOS EN LA NTC 5375

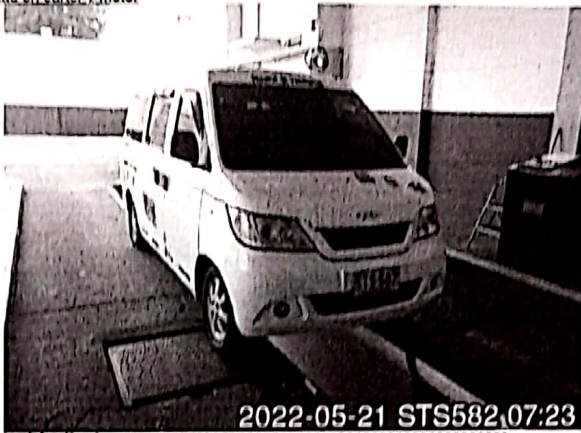
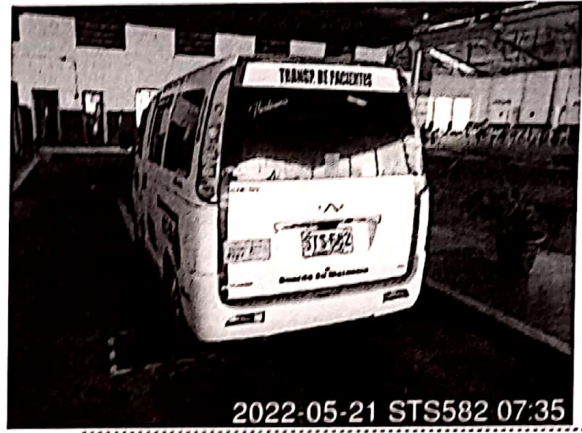
Código	Descripción	Grupo	Tipo de defecto	
			A	B
	Pérdidas de aceite sin goteo continuo en la transmisión o la caja	Transmisión		X
	Pérdidas de aceite sin goteo continuo	Motor		X
Total			0	2

Humedad en la transmisión
Humedad en cárter y motor
