RESULTADOS DE LA INSPECCIÓN

Placa WPR009	Pais Colombia	Servicio Público	Clase Camioneta	Marca Renault	Línea Duster
Modelo 2019	No. de licencia de transito 10017656106	Fecha Matrícula 2019-01-23	Color Blanco glacial (v)	Combustible Gasolina	VIN o Chasis 9FBHSR595KM683287
No. Motor 2842Q205892	Tipo Motor OTTO	Cilindraje 1599	Kilometraje 199118	Número de Sillas 5	Vidrios Polarizados SI ( ) NO (X)
					Blindaje SI ( ) NO (X)

B. RESULTADOS DE LA INSPECCIÓN MECANIZADA REALIZADA DE ACUERDO CON LOS MÉTODOS DEFINIDOS EN LA NTC 5375

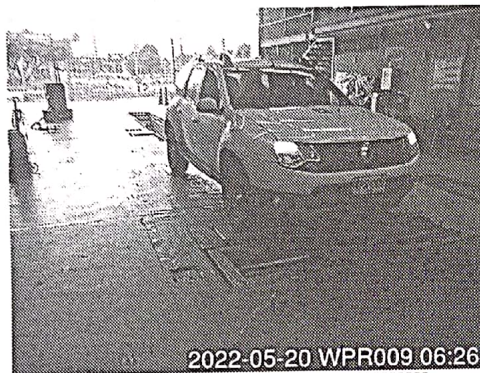
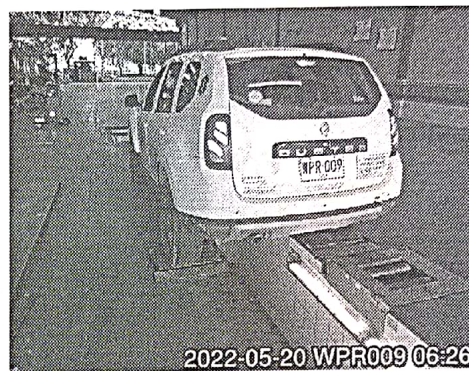
Eje1 derecha 1 6.53mm ; Eje2 derecha 1 5.41mm ; Eje1 izquierda 1 5.21mm ; Eje2 izquierda 1 6.89mm ; Llanta de repuesto 7.12mm ;
