A. INFORMACIÓN GENERAL

3. DATOS DEL VEHÍCULO

Placa JOV822	Pais COLOMBIA	Servicio Público	Clase AUTOMOVIL	Marca RENAULT	Linea LOGAN
Modelo 2021	Número de licencia de tránsito 10021036194	Fecha de matrícula 2020-08-31	Color BLANCO GLACIAL (V)	Combustible / Propulsión Gasolina	VIN o Chasis 9FB4SREB4MM492790
No de motor A812UG23298	Tipo motor OTTO	Cilindraje(cm³)(si aplica) 1598	Kilometraje 23976	Número de pasajeros (sin incluir conductor) 4	Blindaje SI ( ) NO(X)
Potencia (si aplica) 85	Tipo de Carrocería SEDAN	Fecha vencimiento SOAT 2022-08-27	Conversión GNV SI ( ) NO ( ) N/A (X)	Fecha Vencimiento GNV

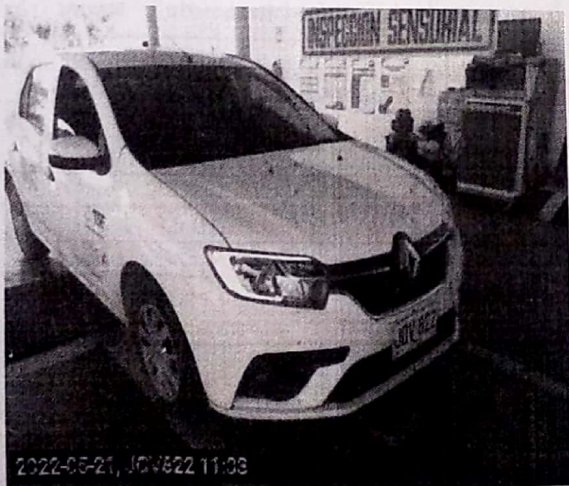
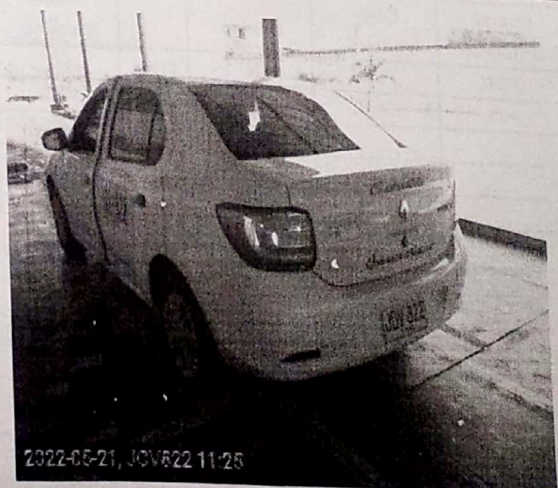
G. REGISTRO FOTOGRAFICO DE LA REVISIÓN PREVENTIVA

Código	Descripción	Grupo	Tipo de defecto	
			A	B
1.1.1.1.7	Corrosión o mal estado de la carrocería	REVISION EXTERIOR		X
TOTAL				1
