RESULTADOS DE LA INSPECCIÓN

CDA SUPERCARS, NIT: 900187562-5
 CII 44 #27-90, BARRANQUILLA (ATLANTICO)
 TEL: 3797777

B. RESULTADOS DE LA INSPECCIÓN MECANIZADA REALIZADA DE ACUERDO CON LOS MÉTODOS DEFINIDOS EN LA NTC 5375

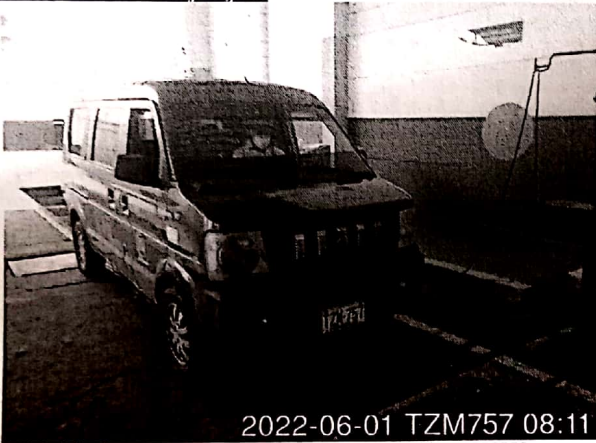
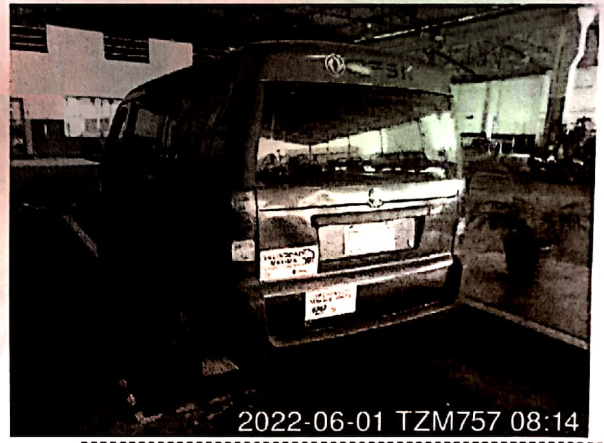
Código	Descripción	Grupo	Tipo de defecto	
			A	B
	Mal estado o funcionamiento parcial de las luces interiores en los vehículos de servicio público de pasajeros	Alumbrado y señalización		X
Total			0	1

: No enciende luz interior de los pasajeros
