CENTRO DE DIAGNOSTICO
AUTOMOTOR CARNAVAL
NIT: 901085177
CALLE 30 N. 12 145
Tel - 3435781
SOLEDAD - Atlantico
cdacarnaval@gmail.com

Placa WPX337	País COLOMBIA	Servicio Publico	Clase AUTOMOVIL	Marca RENAULT	Línea LOGAN
Modelo 2022	Número de licencia de tránsito 10024015530	Fecha de matrícula 2021-09-21	Color BLANCO GLACIAL (V)	Combustible / Propulsión Gasolina	VIN o Chasis 9FB4SREB4NM077471
No de motor A812UG77347	Tipo motor OTTO	Cilindraje(cm³)(si aplica) 1598	Kilometraje 156845	Número de pasajeros (sin incluir conductor) 4	Blindaje SI() NO(X)
Potencia (si aplica) 85	Tipo de Carrocería SEDAN	Fecha vencimiento SOAT 20220812	Conversión GNV SI () NO () N/A (X)	Fecha Vencimiento GNV

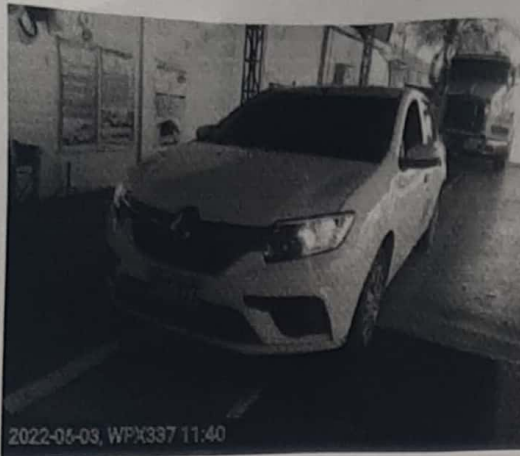
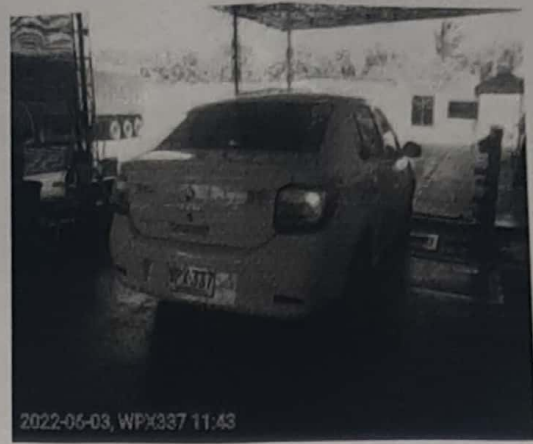
G. REGISTRO FOTOGRÁFICO DE LA REVISIÓN PREVENTIVA

Código	Descripción	Grupo	Tipo de defecto	
			A	B
1.1.1.1.7	Corrosión o mal estado de la carrocería	REVISION EXTERIOR		X
TOTAL				1
