## RESULTADOS DE LA INSPECCIÓN

CDA SUPERCARS, NIT 900187562-5  
CII 44 #27-90, BARRANQUILLA (ATLANTICO)  
TEL. 3797777

## B. RESULTADOS DE LA INSPECCIÓN MECANIZADA REALIZADA DE ACUERDO CON LOS MÉTODOS DEFINIDOS EN LA NTC 5375

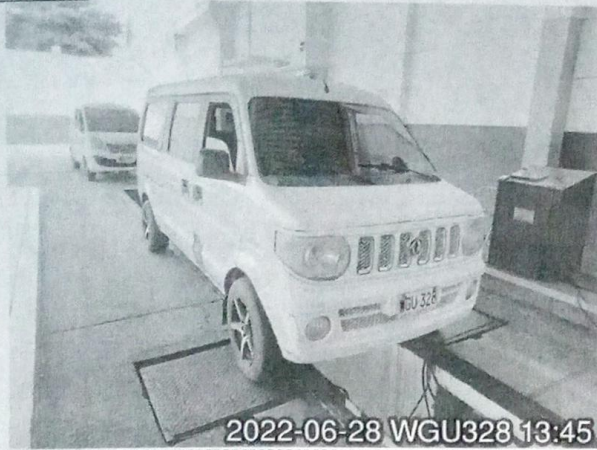
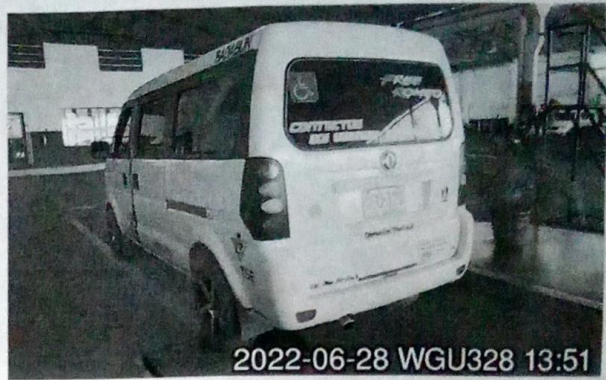
Código	Descripción	Grupo	Tipo de defecto	
			A	B
	Perdidas de aceite sin goteo continuo	Motor		X
Total			0	1

: Humedad en cárter
