**RESULTADOS DE LA INSPECCIÓN**

CDA SUPERCARS, NIT: 900187562-5  
 CII 44 #27-90, BARRANQUILLA (ATLANTICO)  
 TEL: 3797777

**B. RESULTADOS DE LA INSPECCIÓN MECANIZADA REALIZADA DE ACUERDO CON LOS MÉTODOS DEFINIDOS EN LA NTC 5375**

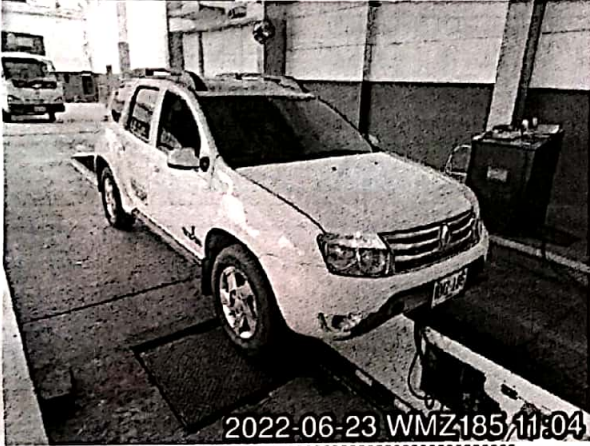
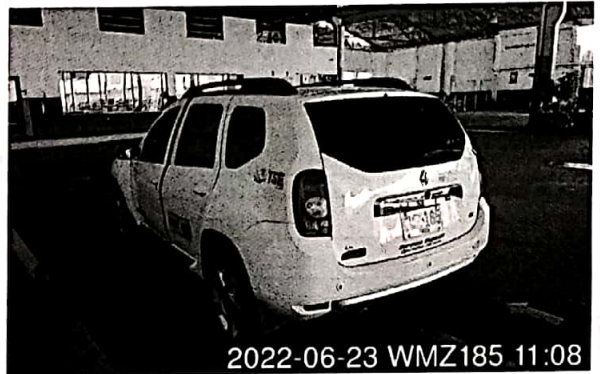
Código	Descripción	Grupo	Tipo de defecto	
			A	B
	Corrosión o mal estado en la carrocería	Carrocería y chasis		X
Total			0	1

: Corrosión parte inferior de la carrocería
