REVISIÓN PREVENTIVA

NUMERO DE CONSECUTIVO DE LA INSPECCION
87931

CDA SUPER CARS S.A.S., NIT: 900236132-2
Av libertador calle 14 No. 19-88, SANTA MARTA (MAGDALENA)
TEL: 4205100 - 3205425834

Placa TGS176	País Colombia	Servicio Público	Clase Camioneta	Marca Baic	Línea Bj6440bkv1a
Modelo 2014	No. de licencia de transito 10008312782	Fecha Matrícula 2014-10-22	Color Blanco	Combustible Gasolina	VIN o Chasis LNBMDVAA0DU032085
No. Motor D10D00459	Tipo Motor OTTO	Cilindraje 1342	Kilometraje 363151	Número de Sillas 6	Vidrios Polarizados SI () NO (X)
					Blindaje SI () NO (X)

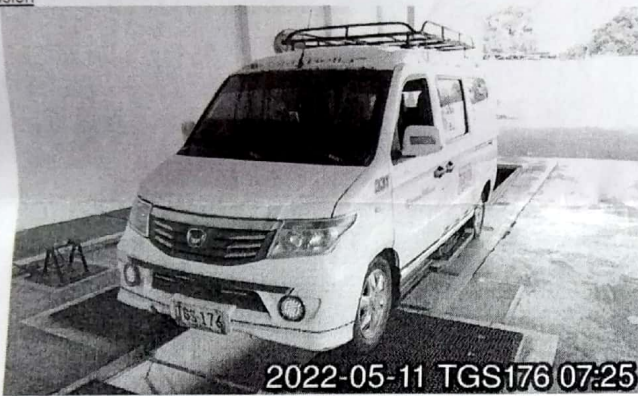
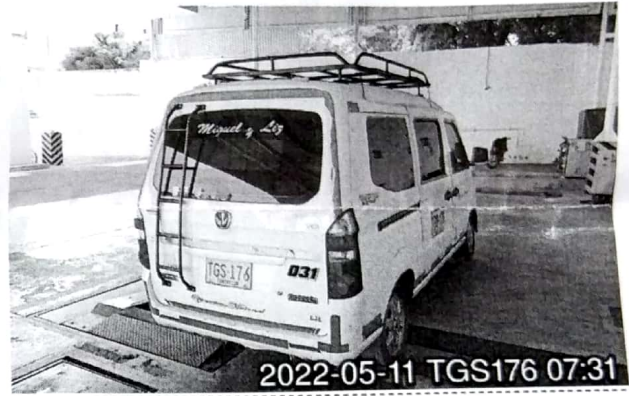
Código	Descripción	Grupo	Tipo de defecto	
			A	B
	Perdidas de aceite sin goteo continuo en la transmisión o la caja	Transmisión		X
Total			0	1

: Transmisión
