RESULTADOS DE LA INSPECCIÓN

CDA SUPERCARS, NIT: 900187562-5
 Cll 44 #27-90, BARRANQUILLA (ATLANTICO)
 TEL: 3797777

B. RESULTADOS DE LA INSPECCIÓN MECANIZADA REALIZADA DE ACUERDO CON LOS MÉTODOS DEFINIDOS EN LA NTC 5375

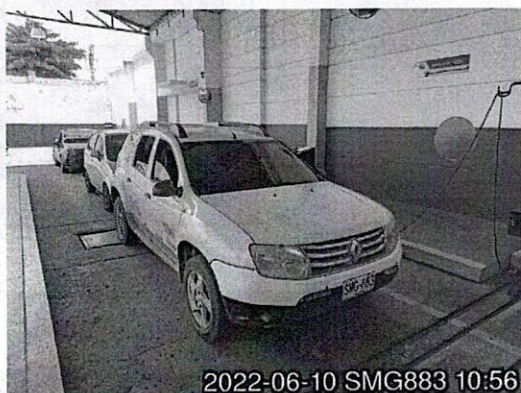
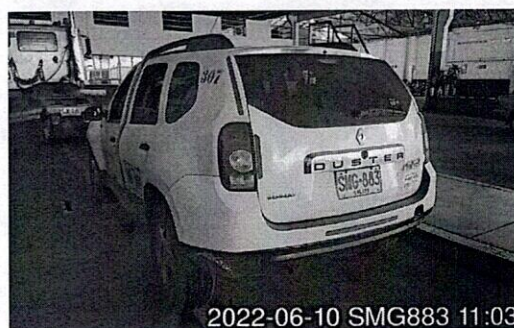
Código	Descripción	Grupo	Tipo de defecto	
			A	B
	Perdidas de aceite sin goteo continuo en la transmisión o la caja	Transmisión		X
	Pérdidas de aceite sin goteo continuo	Motor		X
Total			0	2

: Cajas
 : Carter
