RESULTADOS DE LA INSPECCIÓN

CDA SUPERCARS, NIT: 900187562-5
CII 44 #27-90, BARRANQUILLA (ATLANTICO)
TEL: 3797777

B. RESULTADOS DE LA INSPECCIÓN MECANIZADA REALIZADA DE ACUERDO CON LOS MÉTODOS DEFINIDOS EN LA NTC 5375
Nota. Todo valor medido, seguido del símbolo *, indica un defecto encontrado

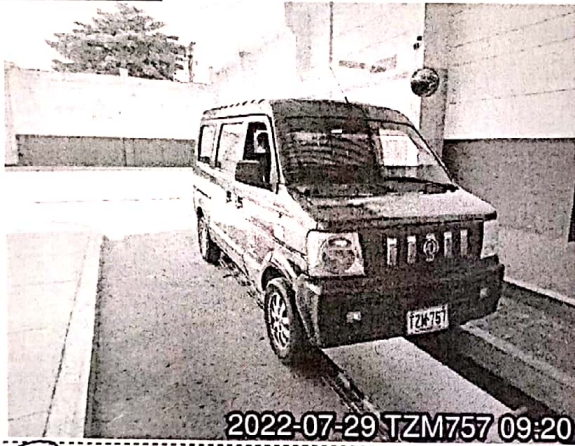
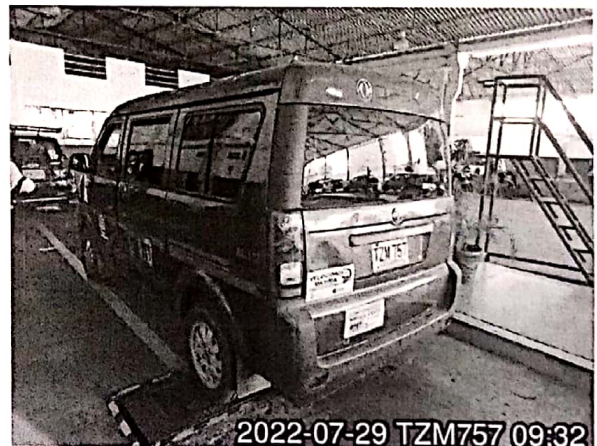
Código	Descripción	Grupo	Tipo de defecto	
			A	B
	Corrosión o mal estado en la carrocería	Carrocería y chasis		X
Total			0	1

: Carrocería rayada alrededor
