RESULTADOS DE LA INSPECCIÓN

CDA SUPERCARs, NIT: 900187562-5
 CII 44 #27-90, BARRANQUILLA (ATLANTICO)
 TEL: 3797777

3. DATOS DEL VEHICULO					
Placa WGW214	Pais Colombia	Servicio Público	Clase Camioneta	Marca Chery	Línea Yoya
Modelo 2015	No. de licencia de transito 10014796493	Fecha Matricula 2016-12-15	Color Blanco chery	Combustible Gasolina	VIN o Chasis LVTDB11A3FB011899
No. Motor SQRD4G15BCEF00104	Tipo Motor OTTO	Cilindraje 1497	Kilometraje 94388	Número de Sillas 7	Vidrios Polarizados SI () NO (X)
Blindaje SI () NO (X)

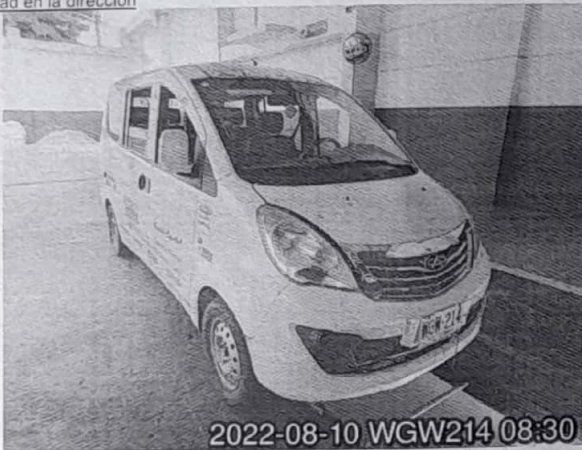
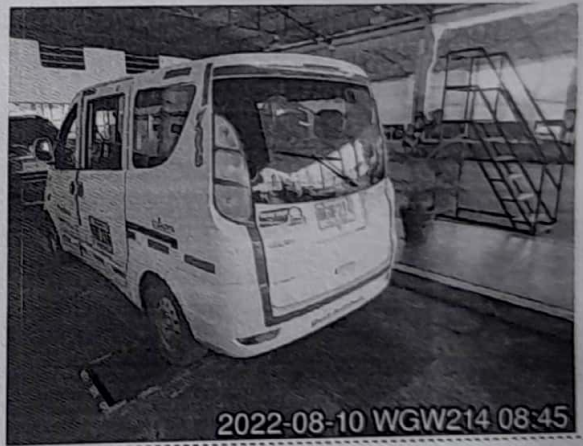
Código	Descripción	Grupo	Tipo de defecto	
			A	B
	Fugas visibles sin goteo continuo en el sistema hidráulico de dirección	Dirección		X
Total			0	1

: Humedad en la dirección
