RESULTADOS DE LA INSPECCIÓN

CDA SUPERCARS, NIT: 900187562-5
CII 44 #27-90, BARRANQUILLA (ATLANTICO)
TEL: 3797777

B. RESULTADOS DE LA INSPECCIÓN MECANIZADA REALIZADA DE ACUERDO CON LOS MÉTODOS DEFINIDOS EN LA NTC 5375

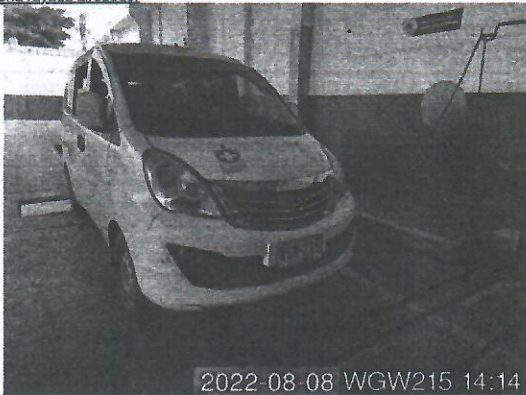
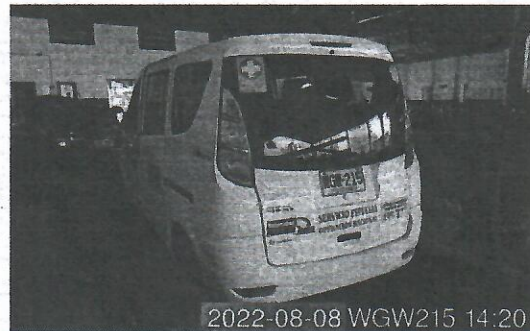
Código	Descripción	Grupo	Tipo de defecto	
			A	B
	Mal estado de parachoques y/o defensas	Carrocería y chasis		X
	Corrosión o mal estado en la carrocería	Carrocería y chasis		X
Total			0	2

: Defensa delantera en mal estado
 : Carrocería rayada alrededor
