RESULTADOS DE LA INSPECCIÓN

A. INFORMACIÓN GENERAL

B. RESULTADOS DE LA INSPECCIÓN MECANIZADA REALIZADA DE ACUERDO CON LOS MÉTODOS DEFINIDOS EN LA NTC 5375

NUMERO DE CONSECUTIVO DE LA INSPECCION
144314

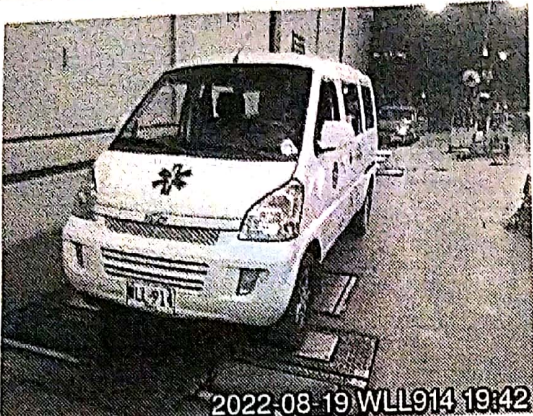
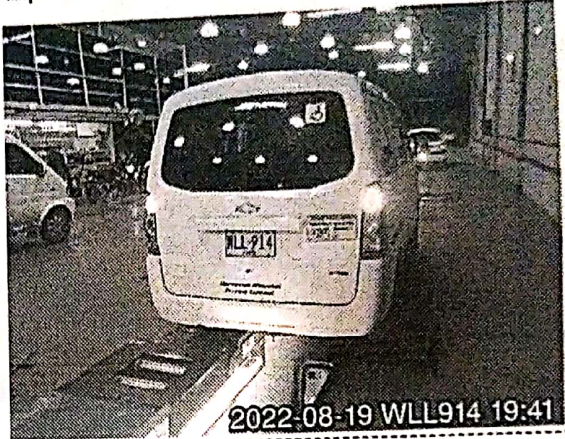
F.COMENTARIOS U OBSERVACIONES ADICIONALES
Eje1 derecha 1 3.33mm ; Eje2 derecha 1 3.33mm ; Eje1 izquierda 1 3.32mm ; Eje2 izquierda 1 3.32mm ; Llanta de repuesto 3.31mm ;
