RESULTADOS DE LA INSPECCIÓN

Placa WNV330	País Colombia	Servicio Público	Clase Camioneta	Marca Dfsk	Línea Eq1021tf22qn11
Modelo 2016	No. de licencia de tránsito 10021335901	Fecha Matrícula 2016-06-30	Color Blanco	Combustible Gas - gasolina	VIN o Chasis LVZ032K76GCB00083
No. Motor BG13-0314148632	Tipo Motor OTTO	Cilindraje 1310	Kilometraje 225322	Número de Sillas 7	Vidrios Polarizados SI () NO (X)
					Blindaje SI () NO (X)

B. RESULTADOS DE LA INSPECCIÓN MECANIZADA REALIZADA DE ACUERDO CON LOS MÉTODOS DEFINIDOS EN LA NTC 5375

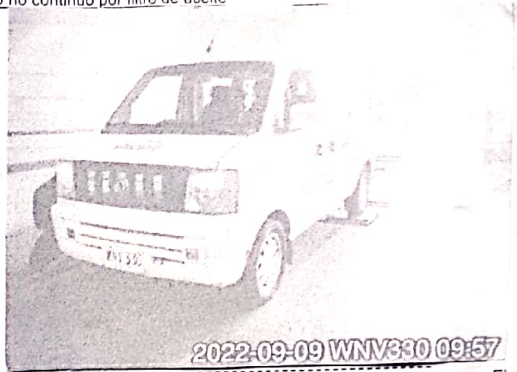
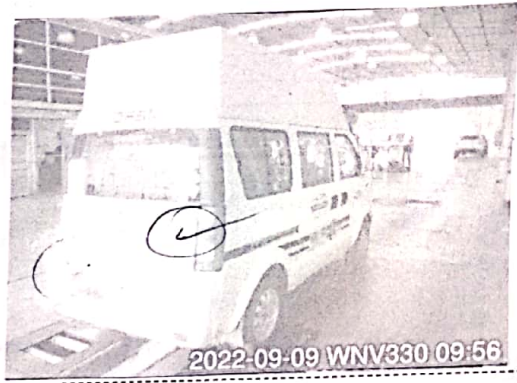
Código	Descripción	Grupo	Tipo de defecto	
			A	B
	Perdidas de aceite sin goteo continuo en la transmisión o la caja	Transmisión		X
	Pérdidas de aceite sin goteo continuo	Motor		X
Total			0	2

: Goteo no continuo por la caja
 : Goteo no continuo por filtro de aceite
