RESULTADOS DE LA INSPECCIÓN

CDA SUPERCARS LA CORDIALIDAD, NIT: 900187562-5
 CARRERA 6 N 94-77, BARRANQUILLA (ATLANTICO)
 TEL: 3240728

B. RESULTADOS DE LA INSPECCIÓN MECANIZADA REALIZADA DE ACUERDO CON LOS MÉTODOS DEFINIDOS EN LA NTC 5375

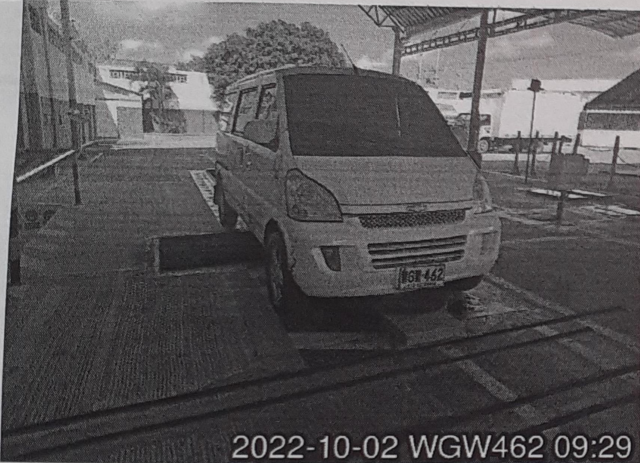
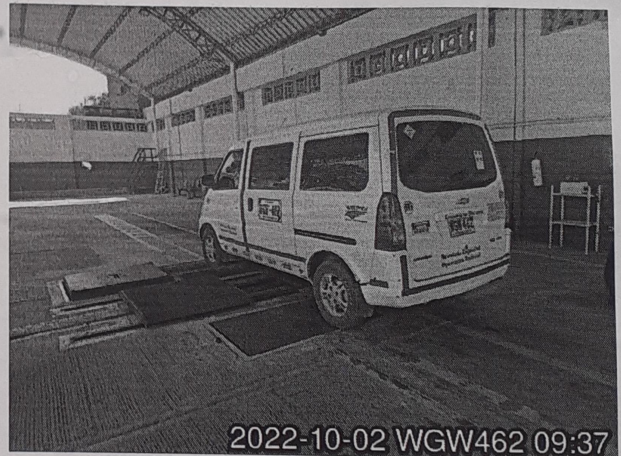
Código	Descripción	Grupo	Tipo de defecto	
			A	B
	Corrosión o mal estado en la carrocería	Carrocería y chasis		X
	Pérdidas de aceite sin goteo continuo	Motor		X
Total			0	2

: Humedad en carter
