RESULTADOS DE LA INSPECCIÓN

3. DATOS DEL VEHICULO							
Placa	Pais	Servicio	Clase	Marca	Línea		
WLL914	Colombia	Público	Camioneta	Chevrolet	N300		
Modelo	No. de licencia de transito	Fecha Matrícula	Color	Combustible	VIN o Chasis		
2015	10013680934	2015-04-24	Blanco luna	Gas - gasolina	LZWACAGA1F6011351		
No. Motor	Tipo Motor	Cilindraje	Kilometraje	Número de Sillas	Vidrios Polarizados	Blindaje	
LAQ*UEB2220847*	OTTO	1206	242000	7	SI () NO (X)	SI () NO (X)

B. RESULTADOS DE LA INSPECCIÓN MECANIZADA REALIZADA DE ACUERDO CON LOS MÉTODOS DEFINIDOS EN LA NTC 5375

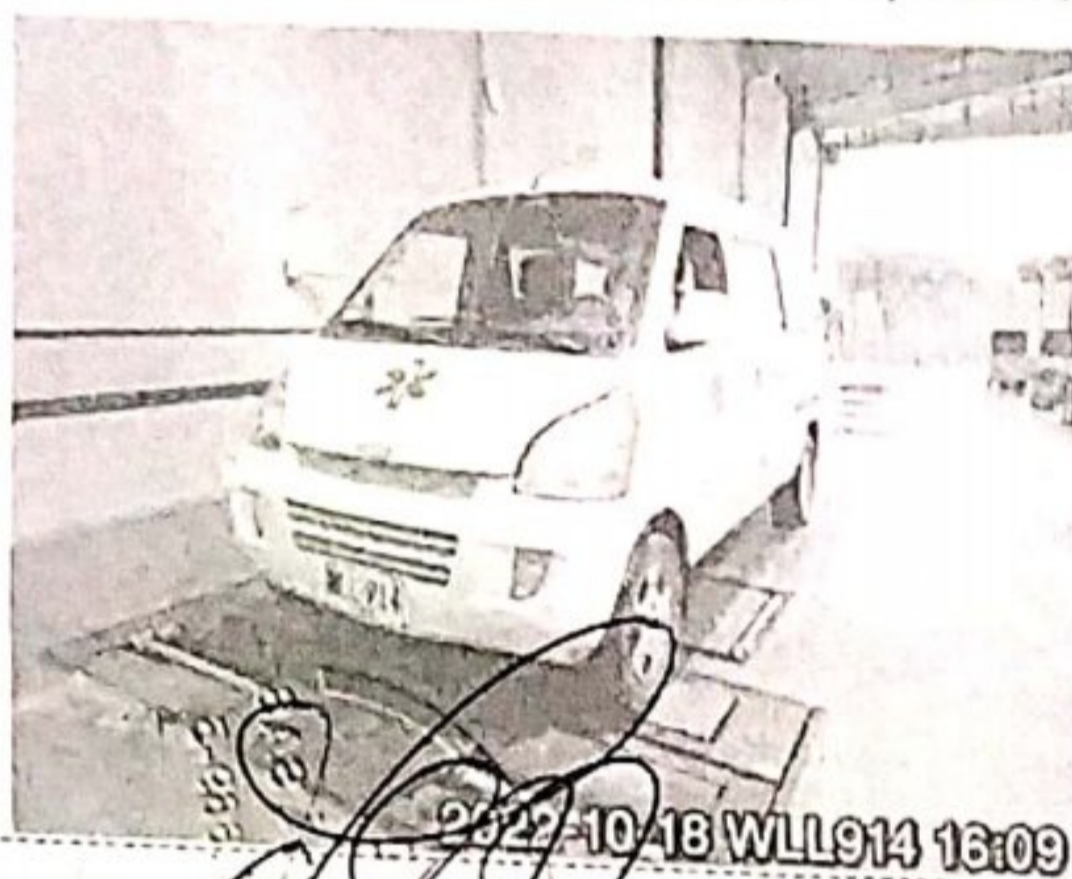
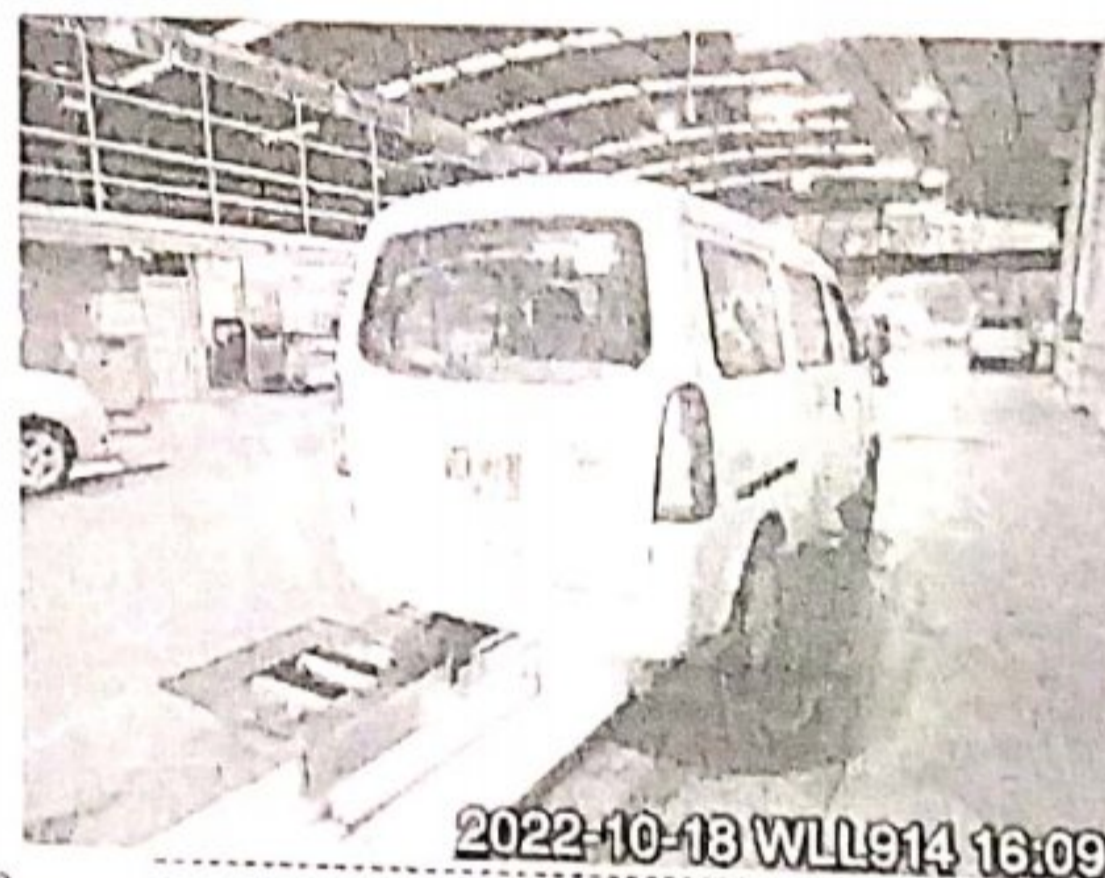
Eje1 derecha 1 3.54mm , Eje2 derecha 1 4.58mm , Eje1 izquierda 1 3.54mm ; Eje2 izquierda 1 4.32mm , Llanta de repuesto 4.32mm ;
