C.D.A
LA ESTACION
CENTRO DE DIAGNOSTICO AUTOMOTOR

Placa GIL851	País COLOMBIA	Servicio Público	Clase AUTOMOVIL	Marca RENAULT	Línea LOGAN
Modelo 2022	Número de licencia de tránsito 10023806235	Fecha de matrícula 2021-08-30	Color BLANCO GLACIAL (V)	Combustible / Propulsión Gasolina	VIN o Chasis 9FB4SREB4NM052274
No de motor A812UG80003	Tipo motor OTTO	Cilindraje(cm ³)(si aplica) 1598	Kilometraje 101912	Número de pasajeros (sin incluir conductor) 4	Blindaje SI() NO(X)
Potencia (si aplica) 85	Tipo de Carrocería SEDAN	Fecha vencimiento SOAT 2022-08-24	Conversión GNV SI () NO () N/A (X)	Fecha Vencimiento GNV

G. REGISTRO FOTOGRÁFICO DE LA REVISIÓN PREVENTIVA

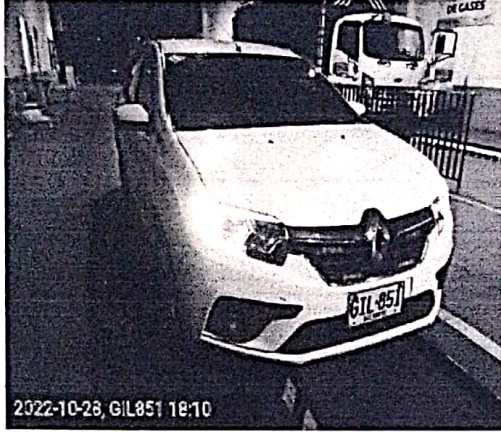
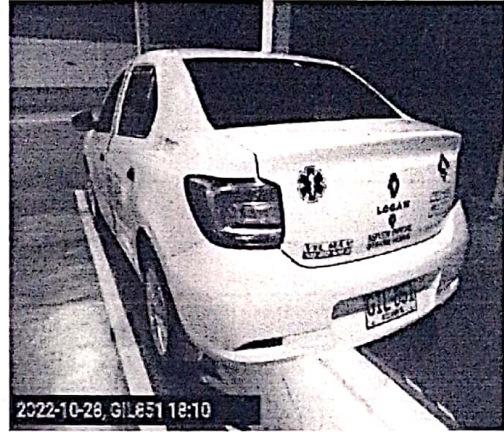
Código	Descripción	Grupo	Tipo de defecto	
			A	B
1.1.12.38.1	Pérdidas de aceite sin goteo continuo.	MOTOR, TRANSMISIÓN Y COMBUSTIBLE		X
TOTAL				1

1.1.12.38.1: Goteo no continuo por la caja
