RESULTADOS DE LA INSPECCIÓN

COM SUPERCARIS, NIT: 900187502-5
 CII 44 #27-00, BARRANQUILLA (ATLANTICO)
 TEL: 3707777

8. RESULTADOS DE LA INSPECCIÓN MECANIZADA REALIZADA DE ACUERDO CON LOS MÉTODOS DEFINIDOS EN LA NTC 5375

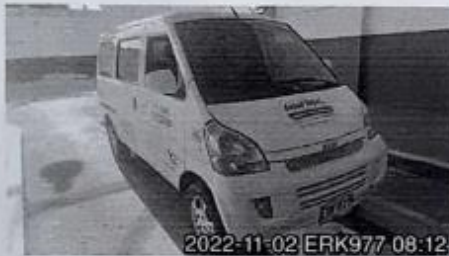
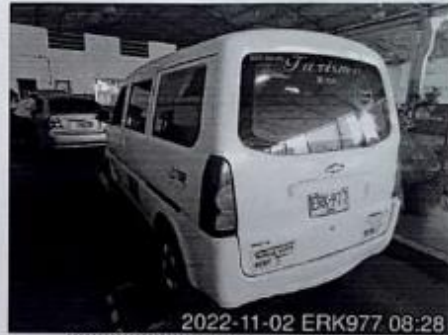
Código	Descripción	Grupo	Tipo de defecto	
			A	B
	Carrocería o mal estado en la carrocería	Carrocería y chasis		X
	Testigos o indicadores encendidos en el tablero de instrumentos que indican falla	Ahorros y señalización		X
Total			0	2

Carrocería rayada alrededor
ABS
