RESULTADOS DE LA INSPECCIÓN

CDA SUPERCARS, NIT: 900187562-5
 CII 44 #27-90, BARRANQUILLA (ATLANTICO)
 TEL: 3797777

| 1. FECHA | | 2. DATOS DEL PROPIETARIO O TENEDOR DEL VEHICULO | | | | | |
|---|--|--|---|---|---|---|--|
| Placa WGW215 | Pais Colombia | Servicio Público | | Clase Camioneta | Marca Chery | Línea Yoya | |

B. RESULTADOS DE LA INSPECCIÓN MECANIZADA REALIZADA DE ACUERDO CON LOS MÉTODOS DEFINIDOS EN LA NTC 5375

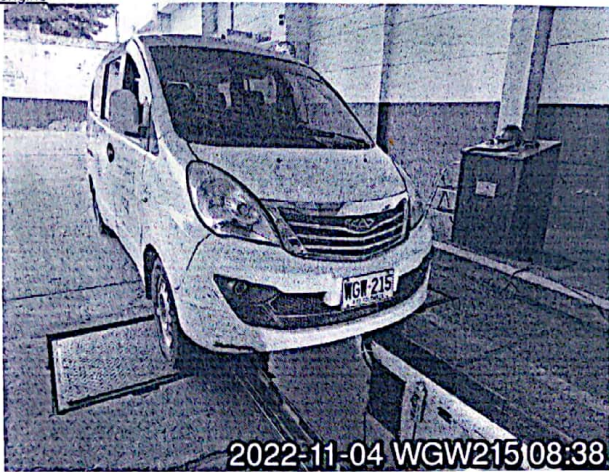
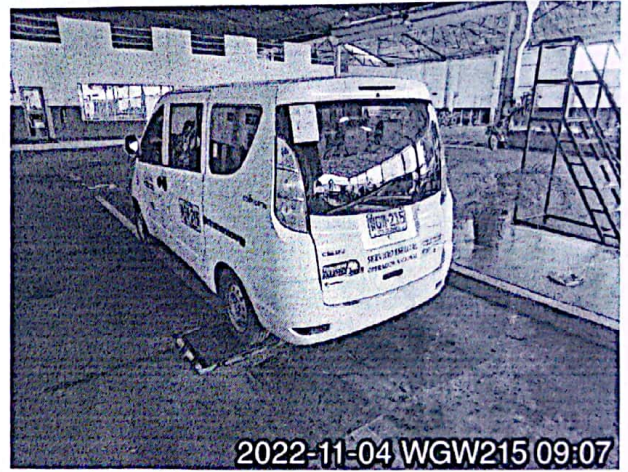
| Código | Descripción | Grupo | Tipo de defecto | |
|---|---|---|---|---|
| | Testigos o indicadores encendidos en el tablero de instrumentos que indican falla | Alumbrado y señalización | | X |

: Check engine
