RESULTADOS DE LA INSPECCIÓN

CDA SUPERCARS LA CORDIALIDAD, NIT 900187562-5
 CARPETA 6 N 94-77, BARRANQUILLA (ATLANTICO)
 TEL: 3240728

B. RESULTADOS DE LA INSPECCIÓN MECANIZADA REALIZADA DE ACUERDO CON LOS MÉTODOS DEFINIDOS EN LA NTC 5375

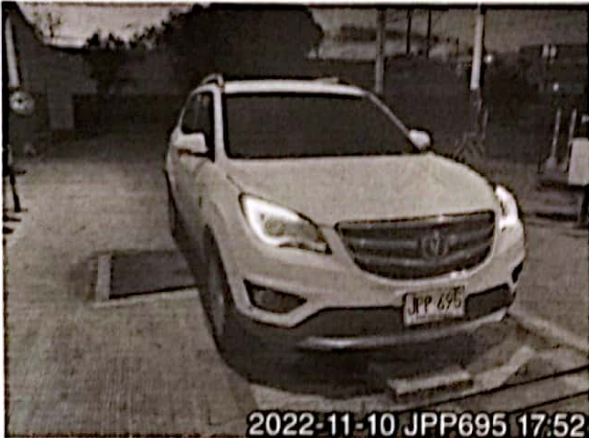
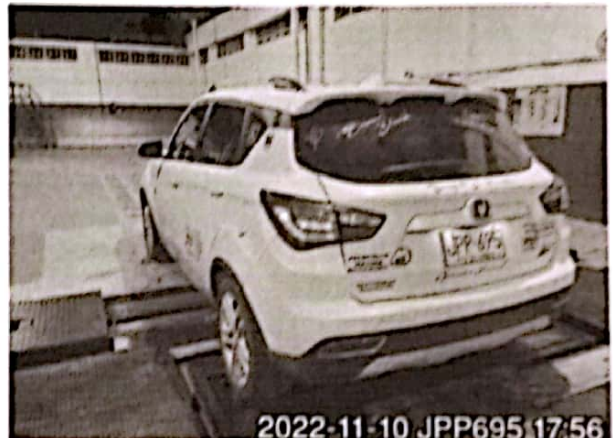
F.COMENTARIOS U OBSERVACIONES ADICIONALES

Código	Descripción	Grupo	Tipo de defecto	
			A	B
	Freno de estacionamiento (de parqueo de mano) con una eficacia inferior al 18%			X
Total			0	1
